# Asbestinventarisatetest

Pierstraat 313, 2840 Rumst

Attestnummer : 20250110-000047.000

Uitgegeven op : 10.01.2025

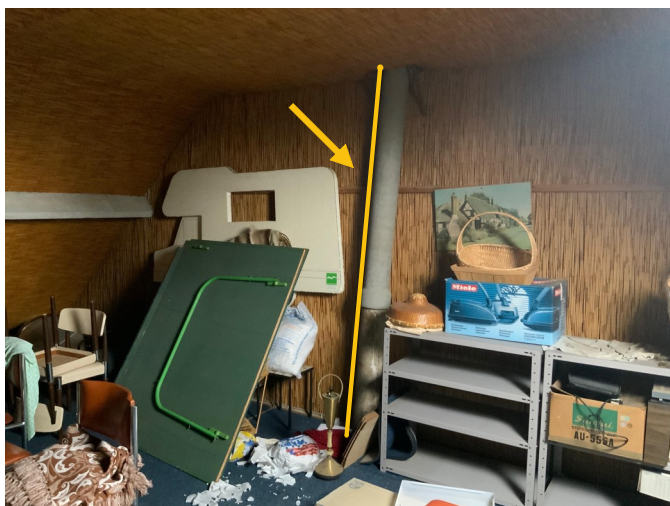
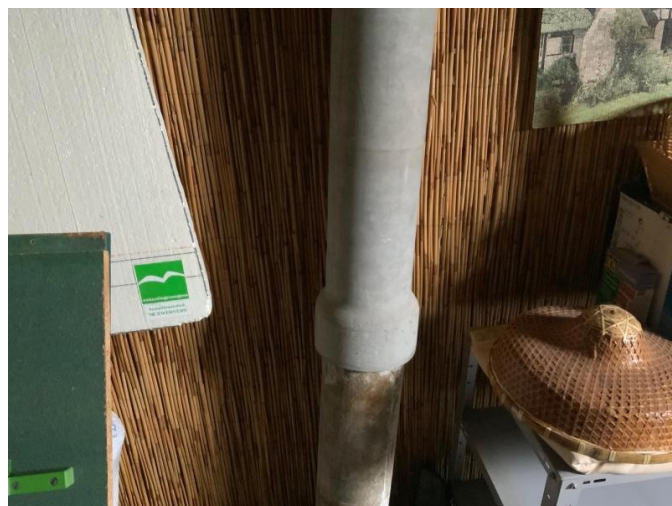
Het asbestmateriaal valt onder de mijlpaal van 2040.

Eindbeoordeling materiaalrisico	Laag materiaalrisico en/of verlaagde kans op vezelvrijgave
Opmerking	Enkel op zolder is de schoorsteen zichtbaar.

Gebondenheid	Categorie 1: hechtgebonden in oorsprong
Asbestsoort (vezeltype)	Crocidoliet aanwezig
Asbestconcentratie	Laag (< 50%)
Afschermingsgraad van het gehele materiaal	Geheel of deels (ook) vrij aan de binnenlucht
Toestand van het materiaal	Onbeschadigd, niet verweerd

Beschrijving	Schoorsteen
Omgeving	Binnen
Primaire drager	Ruimteverwarming
Asbestmateriaal	Rookgaskanaal
Bindmiddel van asbestmateriaal	Cement
Gebondenheid op basis van bindmiddel	Hecht
Hoeveelheid (lengte - omtrek - dikte - aantal)	<ul style="list-style-type: none"><li>• 10,00 m - 20,00 cm - 1,00 cm - 1 stuk</li></ul>
Totaal volume	0,02 m <sup>3</sup>
Eenvoudig bereikbaar	Ja
Bevestigingswijze	<ul style="list-style-type: none"><li>• Geklemd</li></ul>
Identificatiemethode	Vaststelling zonder monsternamen
Destructieve handeling voor identificatie	Nee
Opmerking	Schoorsteen loopt van de kachel op het gelijkvloers tot door het dak.

- Zorg voor een veilig beheer. Vermijd het beschadigen van het asbestmateriaal. Controleer de toestand jaarlijks op wijzigingen.

- Eenvoudige handelingen: enkel door erkend asbestverwijderaar  
Kan je moeilijk verwijderen zonder breek- en/of kapwerk. De kans dat bij de verwijdering asbestvezels zullen vrijkomen, is groot. Laat dit dan ook doen door een erkend asbestverwijderaar.

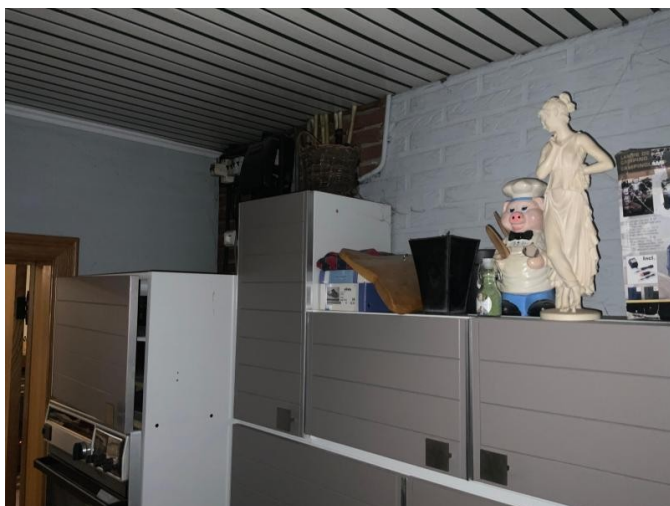
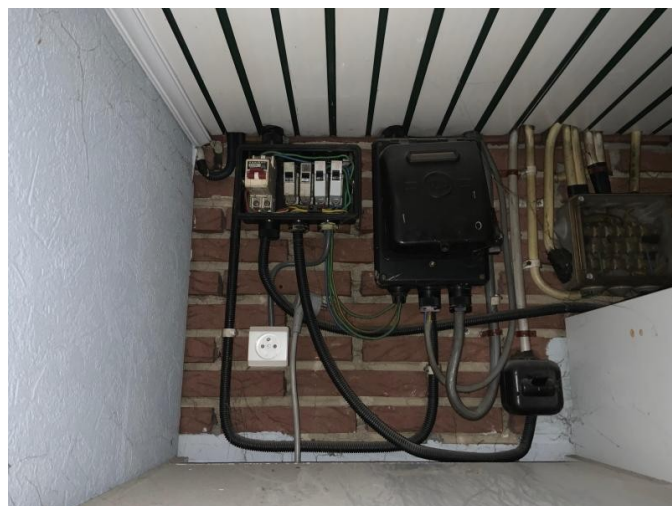
Het asbestmateriaal valt onder de mijlpaal van 2040.

Eindbeoordeling materiaalrisico	Laag materiaalrisico en/of verlaagde kans op vezelvrijgave
---------------------------------	------------------------------------------------------------

Gebondenheid	Categorie 1: hechtgebonden in oorsprong
Asbestsoort (vezeltype)	Crocidoliet aanwezig
Asbestconcentratie	Laag (< 50%)
Afschermingsgraad van het gehele materiaal	Geheel of deels (ook) vrij aan de binnenlucht
Toestand van het materiaal	Onbeschadigd, niet verweerd

Beschrijving	Bakeliet schakelaar
Omgeving	Binnen
Primaire drager	Communicatie en elektrische infrastructuur en uitrusting
Asbestmateriaal	Plaat, paneel, tablet - Type Bakeliet
Bindmiddel van asbestmateriaal	Kunststof of -hars
Gebondenheid op basis van bindmiddel	Hecht
Hoeveelheid (oppervlakte - dikte - aantal)	• 1,00 m <sup>2</sup> - 1,00 cm - 1 stuk
Totaal volume	0,01 m <sup>3</sup>
Eenvoudig bereikbaar	Ja
Bevestigingswijze	• Geschroefd
Identificatiemethode	Vaststelling zonder monstername
Destructieve handeling voor identificatie	Nee

- Zorg voor een veilig beheer. Vermijd het beschadigen van het asbestmateriaal. Controleer de toestand jaarlijks op wijzigingen.

- Eenvoudige handelingen: mag via doe-het-zelf of door werknemer(s) met opleidingsattest eenvoudige handelingen  
Kan je zonder risico zelf verwijderen. Voer af in gesloten verpakking.

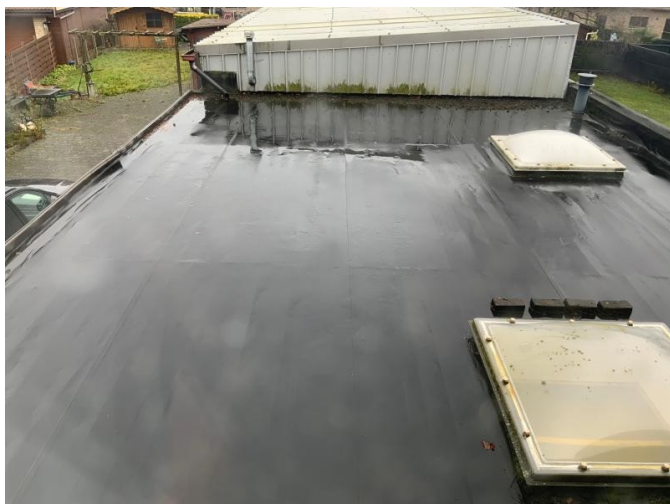
Vrije foto

Plat dak is afgedicht met EPDM

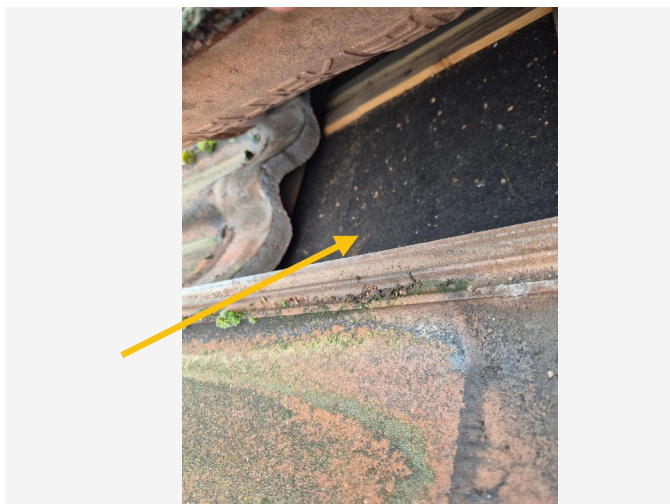
Vrije foto

Onderdak is een zwarte doek, zie ook foto

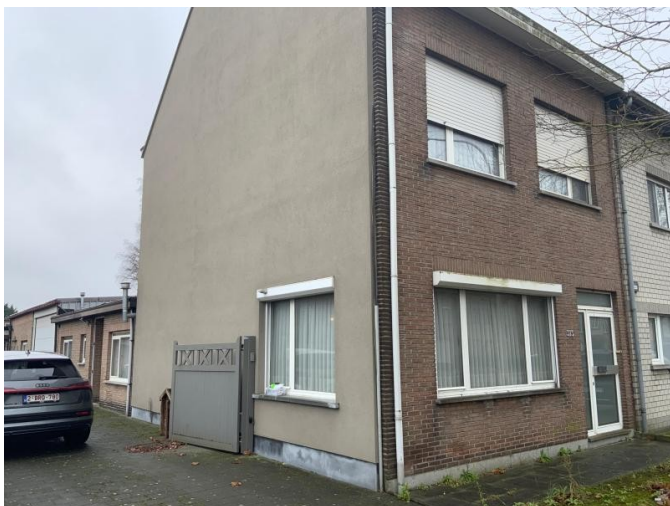
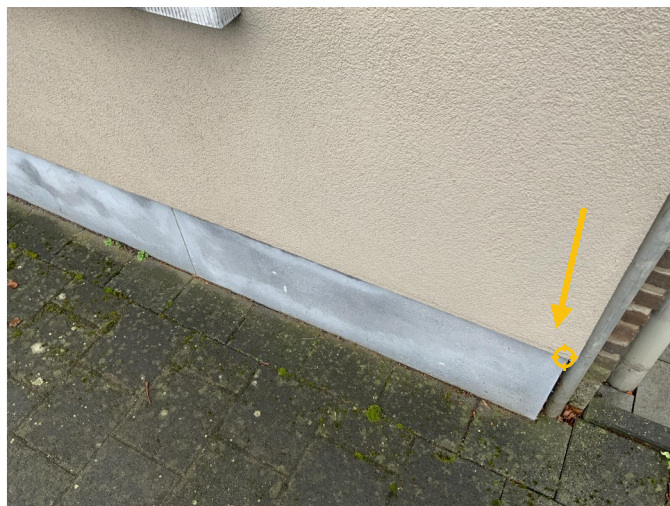
## Fiche 5: Crepi

Geen asbest

#	Type	Referentie	Resultaat
5.1	Mengmonster	MM2	Geen asbest

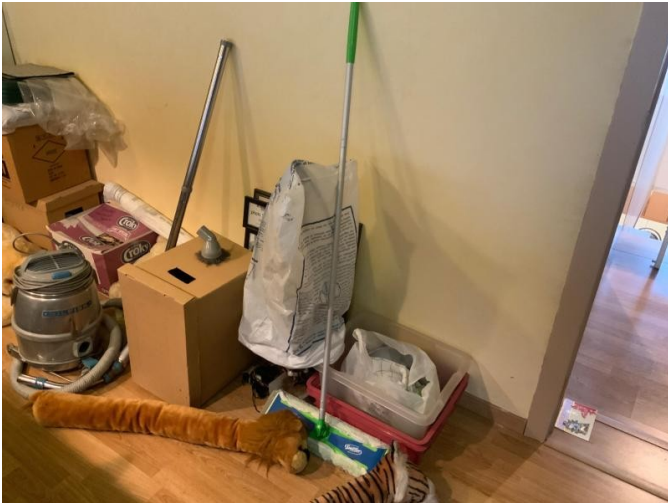
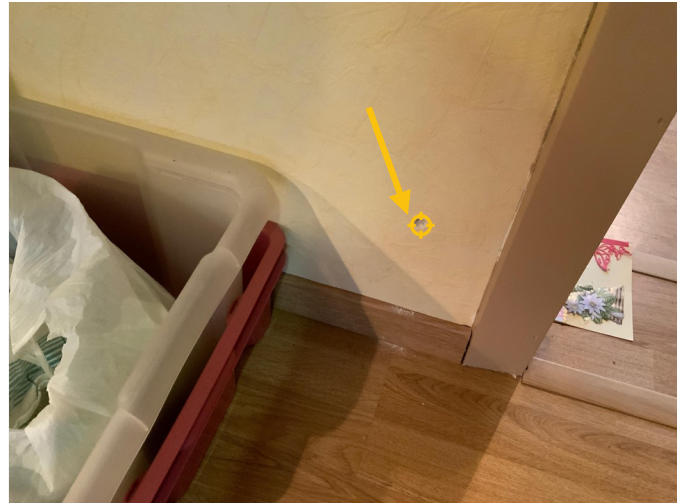
## Fiche 6: Pleisterwerk muur

Geen asbest

#	Type	Referentie	Resultaat
6.1	Mengmonster	Mm1	Geen asbest

Beschrijving	Pleisterwerk muur
Omgeving	Binnen
Primaire drager	Binnenwand
Bindmiddel van materiaal	Gips - kalk
Gebondenheid op basis van bindmiddel	Niet-hechtgebonden
Hoeveelheid (oppervlakte - dikte - aantal)	• 1,00 m <sup>2</sup> - 1,00 cm - 1 stuk
Totaal volume	0,01 m <sup>3</sup>
Identificatiemethode	Vaststelling met monstername
Destructieve handeling voor identificatie	Nee
Opmerking	pleisterwerk kon bemonsterd worden in beide slaapkamers. OP het gelijkvloers is er met valse wanden gewerkt
