Asbestinventarisatetest

Kerkstraat 58A/4, 2850 Boom

Attestnummer : 20260309-000433.000

Uitgegeven op : 09.03.2026

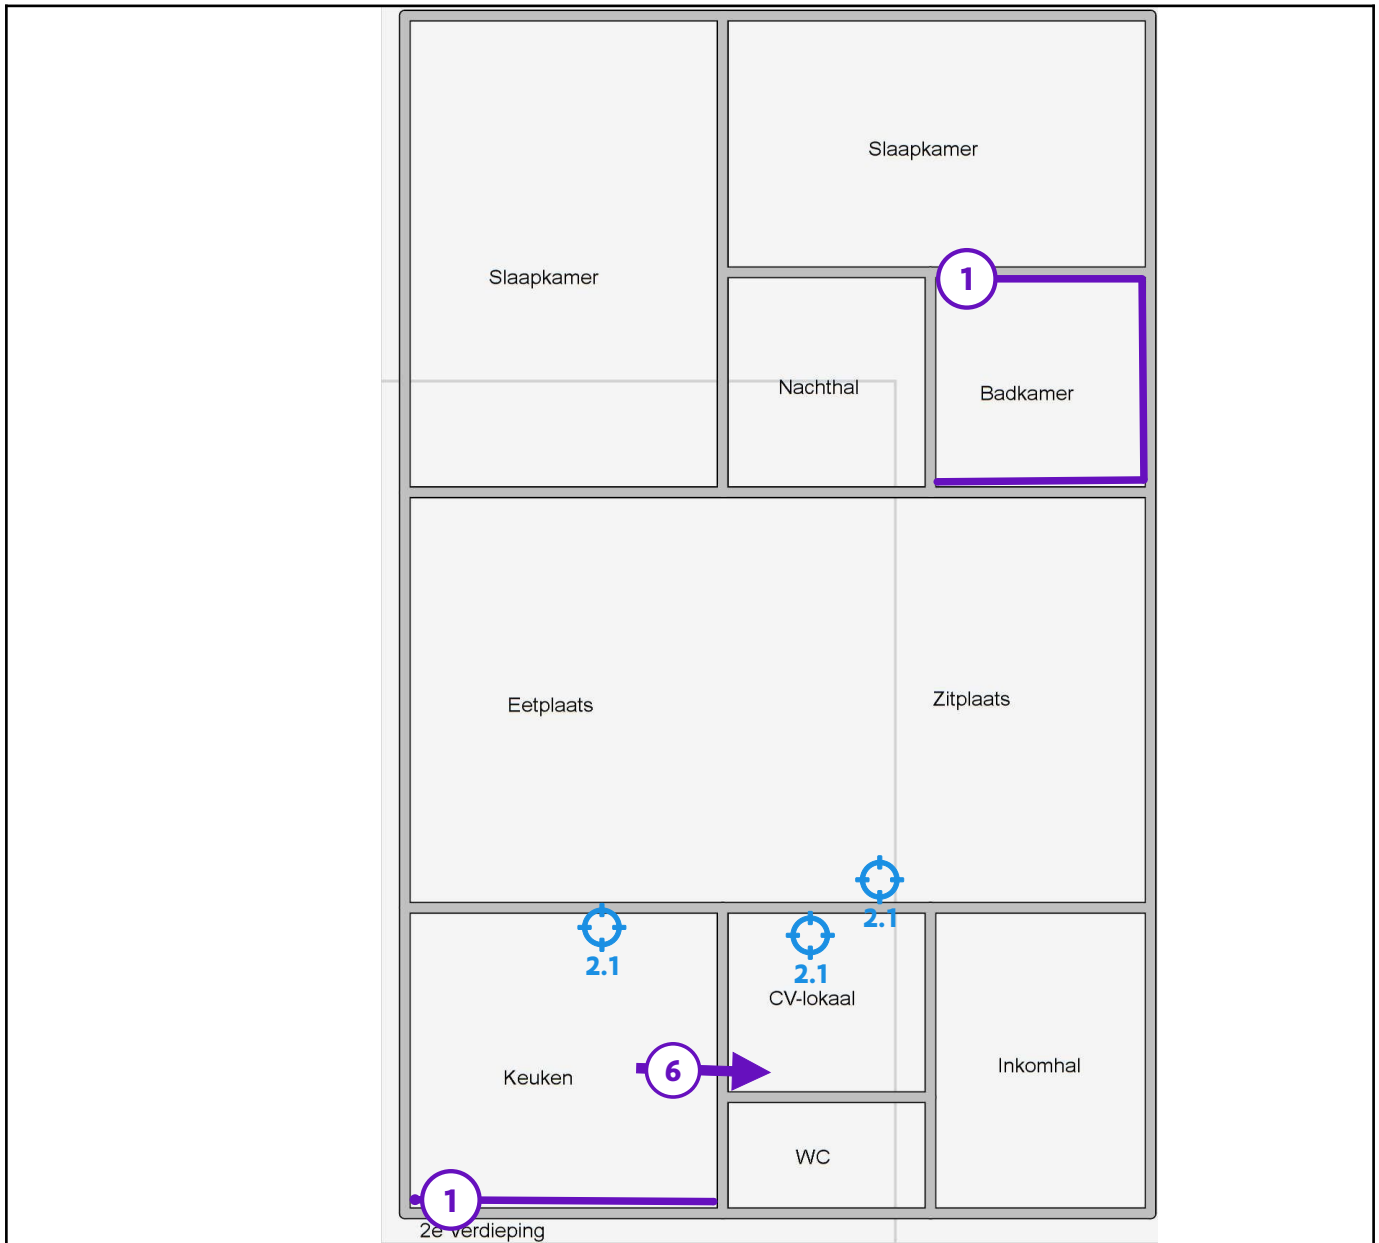
Plan 1.1: 2de verdieping

Er werden geen asbesthoudende mastieken of stopverven vastgesteld op de zichtbare delen.

De plafonds zijn gemaakt van niet-asbestverdachte materialen

Algemeen pleisterwerk aan de muren aanwezig

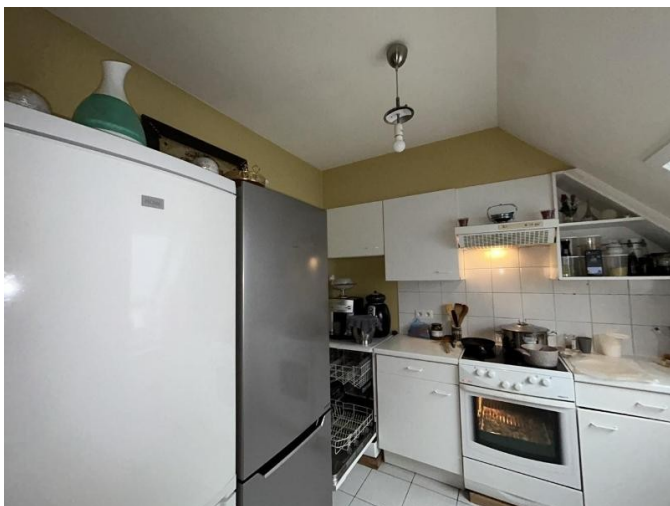
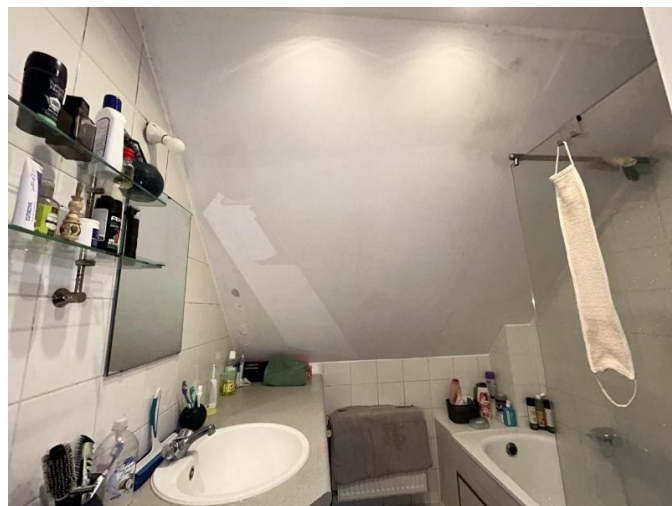
Asbestverdachte lijm bij Faiencetegels

In uitzonderlijke gevallen kan de lijm waarmee deze zijn vastgehecht asbesthoudend zijn. Gezien het een niet-destructief onderzoek betreft, werd er geen staal genomen. Bij afbraak van deze tegels, is het aangewezen deze lijm laag te laten analyseren op de aanwezigheid van asbest

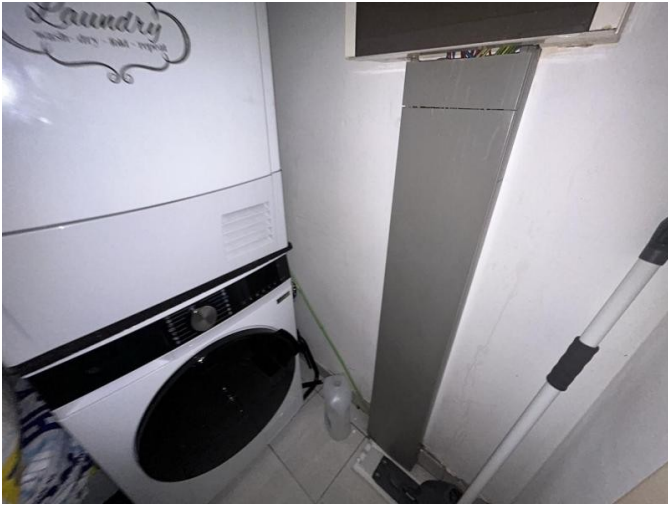
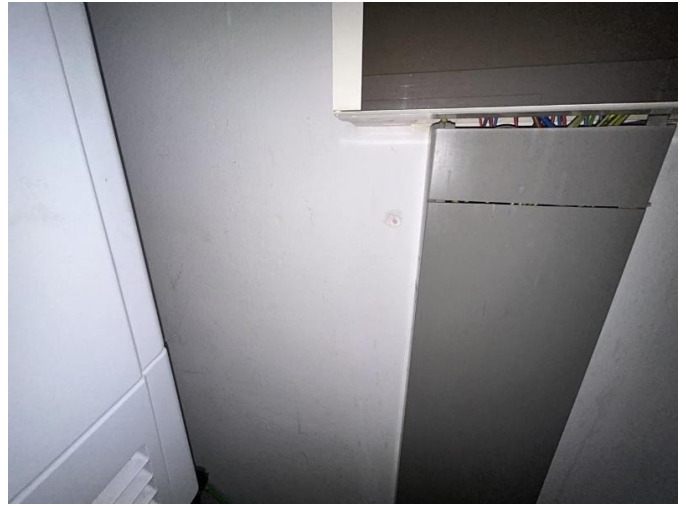
Fiche 2: Pleisterwerk aan de muren

Conclusie

Geen asbest

#	Type	Referentie	Resultaat
2.1	Mengmonster	01	Geen asbest

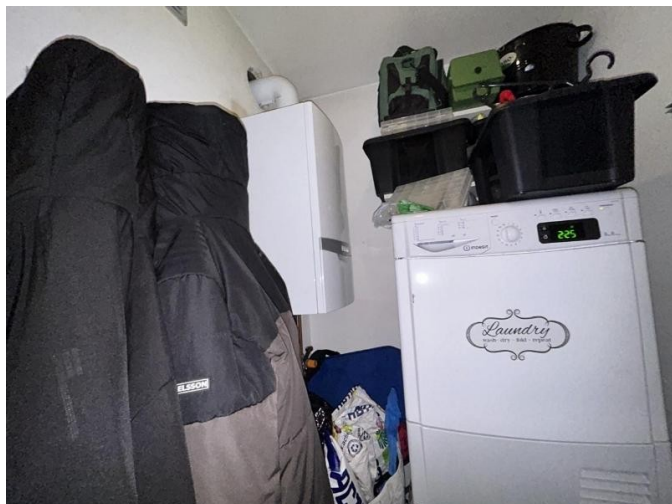
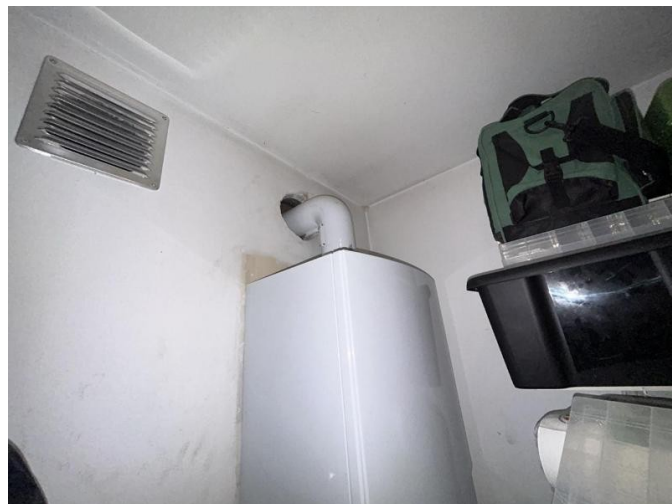
Beschrijving	Notitie	Terug te vinden op plannen
Fiche 3: Rookgaskanaal	<p>Tijdens het plaatsbezoek werd de rookgasafvoer visueel geïnspecteerd. De zichtbare schouw bestaat uit een gladde, metalen of kunststof rookgasbuis met fabrieksmatige verbindingselementen. Er werden geen vezelcementbuizen, asbesthoudende schouwelementen of vezelachtige afdichtingsmaterialen vastgesteld.</p> <p>Het materiaal vertoont geen typische kenmerken van asbestcement (zoals vezelstructuur, cementgebonden matrix of verweerde vezelblootstelling). De uitvoering is consistent met moderne metalen of kunststof rookgasafvoersystemen.</p> <p>Op basis van visuele beoordeling en materiaalherkenning wordt de schouw als niet-asbestverdacht beoordeeld.</p>	-
Fiche 4: Afdichting aan ramen en deuren	De afdichting aan ramen en deuren tussen het kader en het glas bestaat uit rubber. De aansluiting tussen het raamkader en de gevel is afgewerkt met siliconekit. Er werden geen asbesthoudende mastieken of stopverven vastgesteld op de zichtbare delen.	Plan 1.1: 2de verdieping

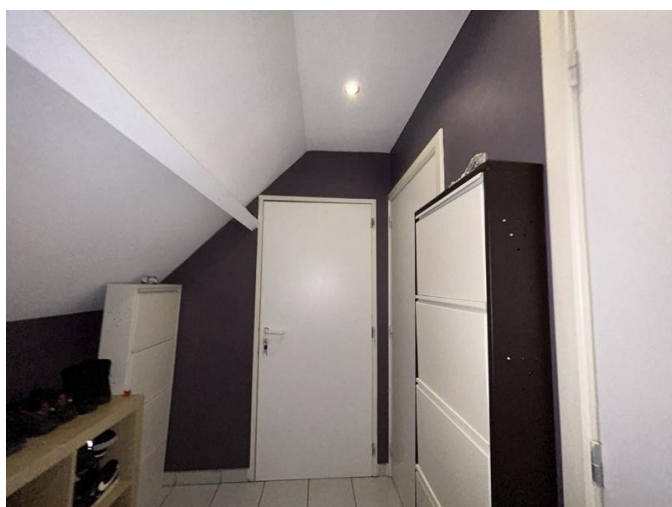
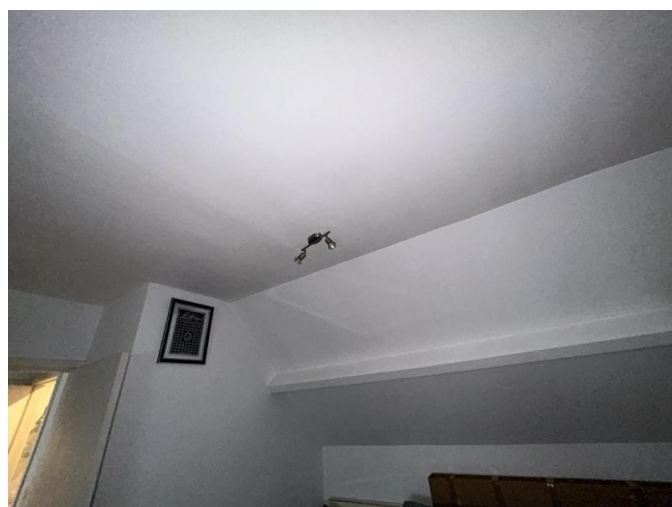
Fiche 5: Plafonds uit niet asbestverdacht materiaal	De plafonds zijn gemaakt van niet-asbestverdachte materialen (bijvoorbeeld laminaat, gyproc, ...), deze toepassingen zijn niet asbestverdacht. We hebben echter niet kunnen vaststellen of er mogelijk asbestverdachte of asbesthoudende materialen achter deze toepassingen aanwezig zijn. Bij renovatie of sloop is het aangeraden om een destructief onderzoek te laten uitvoeren van deze toepassingen	Plan 1.1: 2de verdieping
Fiche 6: Dichtingen in CV-installatie	CV-Installatie MERK Vaillant bouwjaar 2019. Omwille van het bouwjaar mogen de dichtingen van de CV-installatie als asbestvrij beschouwd worden (asbestvrij vanaf 1999). Het bewijsstuk is opgeladen in de databank	Plan 1.1: 2de verdieping
