Asbestinventarisatetest

Leon Gilliotlaan 71, 2630 Aartselaar

Attestnummer : 20230529-000003.000

Uitgegeven op : 29.05.2023

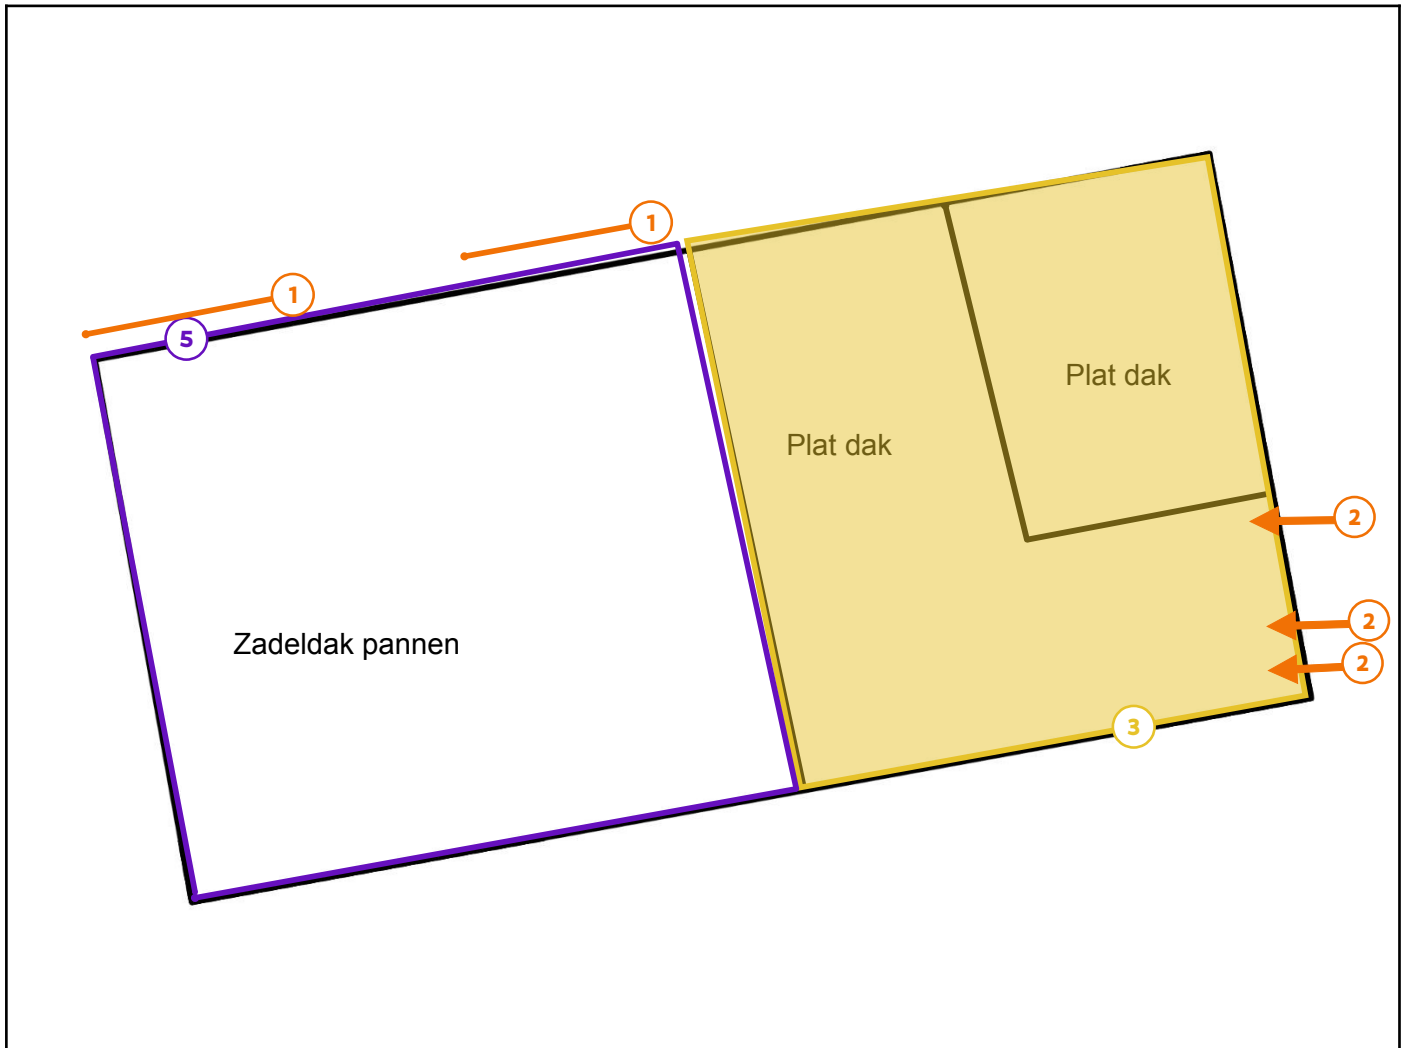
Plan 1.4: Woning: Dak

Beschrijving	Type	Actie
1. Woning: Zijgevel (leien)	Asbestmateriaal	Verwijderen
2. Woning: Schouw + hoed	Asbestmateriaal	Verwijderen
3. Woning: Dakbedekking (roofing)	Asbestmateriaal	Zorgvuldig beheren
5. Woning: Onderdak	Advies	-

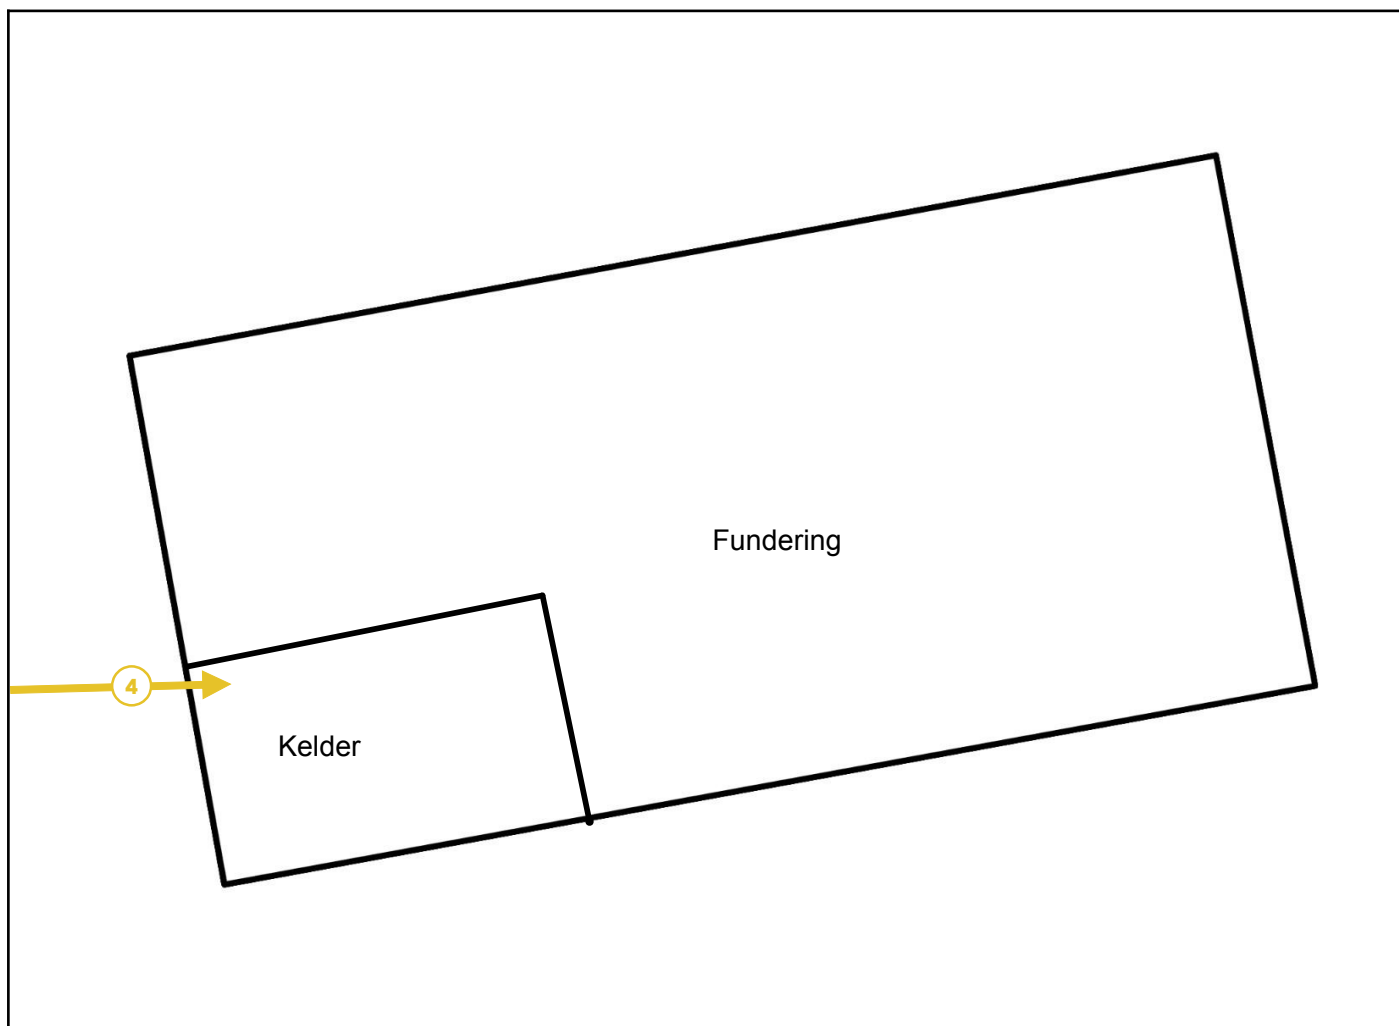
Plan 1.5: Woning: Kelder

Beschrijving	Type	Actie
4. Woning: Bakeliet	Asbestmateriaal	Zorgvuldig beheren

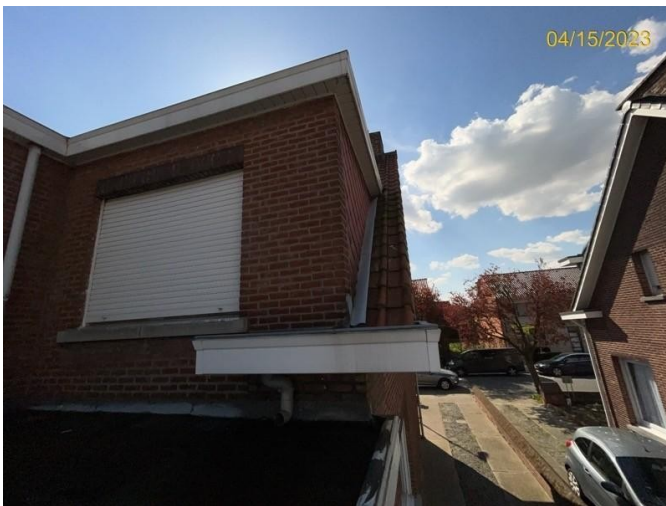
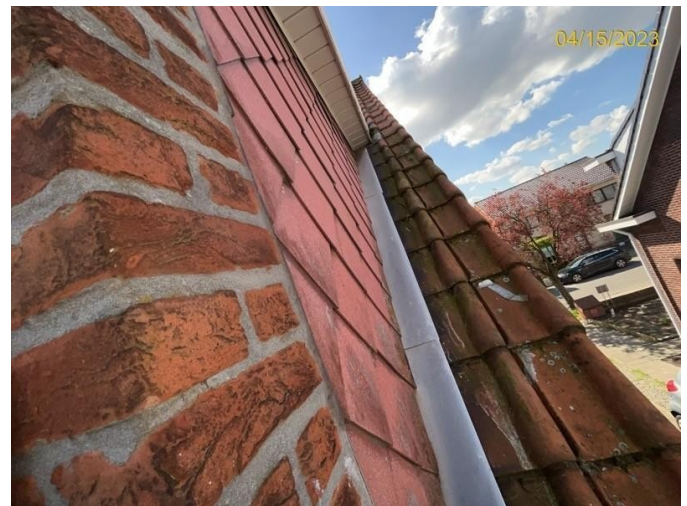
Conclusie

Het asbestmateriaal valt onder de mijlpaal van 2034.

Verwijderen

Eindbeoordeling materiaalrisico	Laag materiaalrisico en/of verlaagde kans op vezelvrijgave
---------------------------------	--

Gebondenheid	Categorie 1: hechtgebonden in oorsprong
Asbestsoort (vezeltype)	Crocidoliet aanwezig
Asbestconcentratie	Laag (< 50%)
Afschermingsgraad van het gehele materiaal	Geheel of deels vrij aan de buitenlucht
Toestand van het materiaal	Licht beschadigd, licht verweerd. Intact materiaal type Pical – asbestboard of categorie III 'gebondenheid'

Beschrijving	Woning: Zijgevel (leien)
Omgeving	Buiten
Primaire drager	Wand buitenschil

Asbestmateriaal	Dak- en gevelbekleding - Lei, shingle
Bindmiddel van asbestmateriaal	Cement
Gebondenheid op basis van bindmiddel	Hecht
Hoeveelheid (oppervlakte - aantal)	<ul style="list-style-type: none"> • 4,00 m² - 2 stuks
Totale oppervlakte	8,00 m ²
Eenvoudig bereikbaar	Ja
Bevestigingswijze	<ul style="list-style-type: none"> • Genageld, geniet
Identificatiemethode	Vaststelling zonder monstername
Destructieve handeling voor identificatie	Nee

- Zorg voor een veilig beheer. Vermijd het beschadigen van het asbestmateriaal. Controleer de toestand jaarlijks op wijzigingen.

- Eenvoudige handelingen: mag via doe-het-zelf of door werknemer(s) met opleidingsattest eenvoudige handelingen
Volgens de richtlijnen in de Codex Welzijn op het werk, boek VI titel 3 asbest, mag hechtgebonden asbest die beschadigd is of waarbij er vrije vezels zichtbaar zijn en die verwerkt is in een buitentoepassing via de methode van eenvoudige handelingen verwijderd worden, indien er geen derden aanwezig zijn en voor zover de verwijdering geen aanleiding geeft tot een wijziging van de toestand.

Gezien het risico op vezelvrijstellen bij de verwijderingswerken, adviseren wij de werken te laten uitvoeren door een aannemer/-medewerker die hiertoe de nodig opleiding heeft gevolgd, en niet via doe-het-zelf.

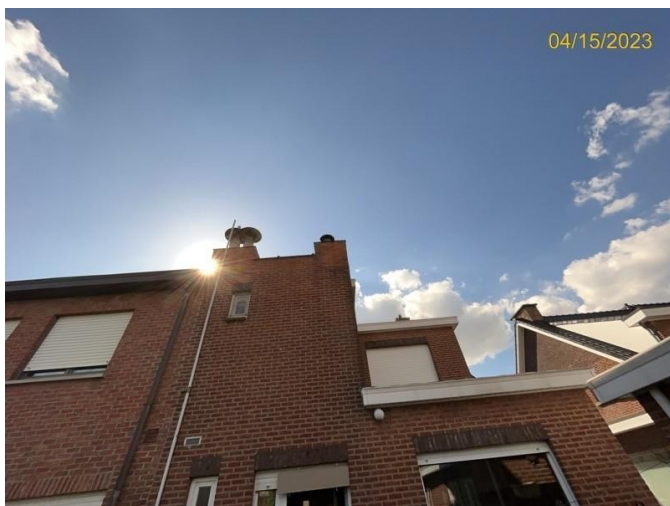
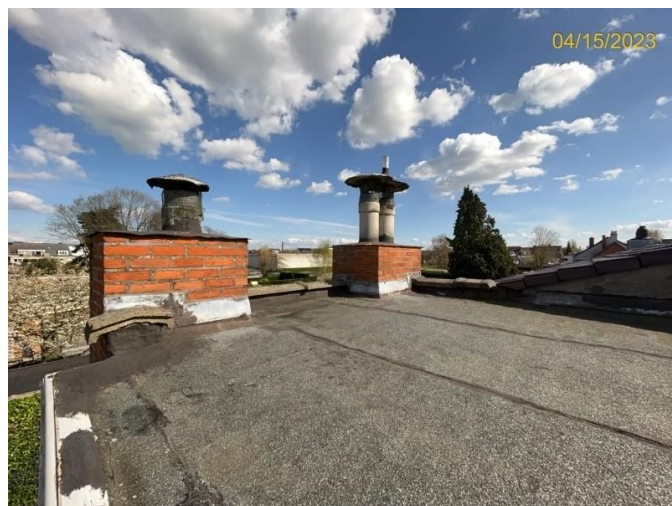
Conclusie

Het asbestmateriaal valt onder de mijlpaal van 2034.

Verwijderen

Eindbeoordeling materiaalrisico	Laag materiaalrisico en/of verlaagde kans op vezelvrijgave
---------------------------------	--

Gebondenheid	Categorie 1: hechtgebonden in oorsprong
Asbestsoort (vezeltype)	Crocidoliet aanwezig
Asbestconcentratie	Laag (< 50%)
Afschermingsgraad van het gehele materiaal	Geheel of deels vrij aan de buitenlucht
Toestand van het materiaal	Licht beschadigd, licht verweerd. Intact materiaal type Pical – asbestboard of categorie III 'gebondenheid'

Beschrijving	Woning: Schouw + hoed
Omgeving	Buiten
Primaire drager	HVAC infrastructuur en uitrusting
Asbestmateriaal	Rookgaskanaal
Bindmiddel van asbestmateriaal	Cement
Gebondenheid op basis van bindmiddel	Hecht

- Zorg voor een veilig beheer. Vermijd het beschadigen van het asbestmateriaal. Controleer de toestand jaarlijks op wijzigingen.

- Eenvoudige handelingen: mag via doe-het-zelf of door werknemer(s) met opleidingsattest eenvoudige handelingen
Volgens de richtlijnen in de Codex Welzijn op het werk, boek VI titel 3 asbest, mag hechtgebonden asbest die beschadigd is of waarbij er vrije vezels zichtbaar zijn en die verwerkt is in een buitentoepassing via de methode van eenvoudige handelingen verwijderd worden, indien er geen derden aanwezig zijn en voor zover de verwijdering geen aanleiding geeft tot een wijziging van de toestand.

Deze toepassing kan eventueel via doe-het-zelf verwijderd worden mits u de nodige voorzorgsmaatregelen in acht neemt ter bescherming van mens en milieu; meer info rond deze voorzorgsmaatregelen vindt u op de website van OVAM.

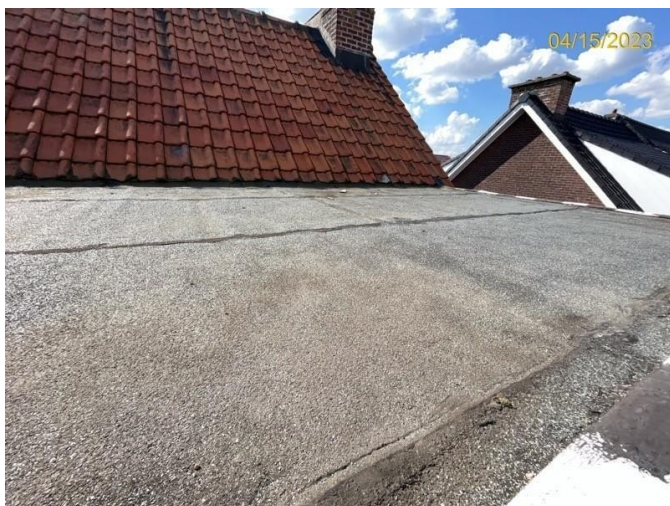
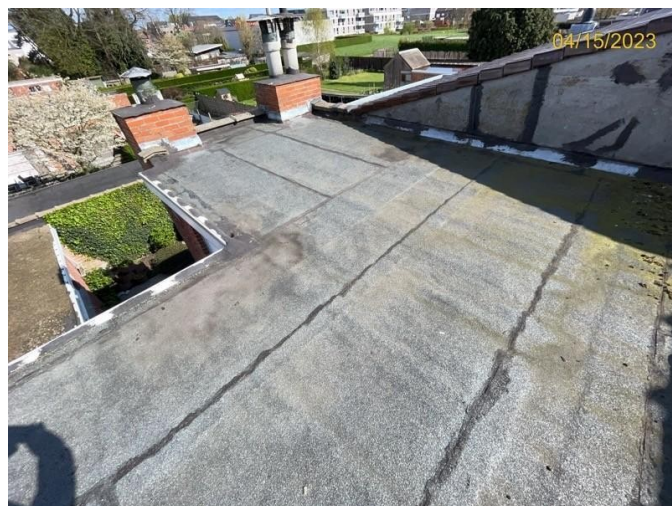
Conclusie

Het asbestmateriaal valt onder de mijlpaal van 2040.

Zorgvuldig beheren

Eindbeoordeling materiaalrisico	Laag materiaalrisico en/of verlaagde kans op vezelvrijgave
---------------------------------	--

Gebondenheid	Categorie 1: hechtgebonden in oorsprong
Asbestsoort (vezeltype)	Crocidoliet aanwezig
Asbestconcentratie	Laag (< 50%)
Afschermingsgraad van het gehele materiaal	Geheel of deels vrij aan de buitenlucht
Toestand van het materiaal	Onbeschadigd, niet verweerd

Beschrijving	Woning: Dakbedekking (roofing)
Omgeving	Buiten
Primaire drager	Plat dak
Asbestmateriaal	Dak- en gevelbekleding - Roofing
Bindmiddel van asbestmateriaal	Bitumen (roofing, teer, asfalt)
Gebondenheid op basis van bindmiddel	Hecht
Hoeveelheid (oppervlakte - aantal)	• 35,00 m ² - 1 stuk
Totale oppervlakte	35,00 m ²
Eenvoudig bereikbaar	Ja

- Zorg voor een veilig beheer. Vermijd het beschadigen van het asbestmateriaal. Controleer de toestand jaarlijks op wijzigingen.

- Eenvoudige handelingen: mag via doe-het-zelf of door werknemer(s) met opleidingsattest eenvoudige handelingen
Volgens de richtlijnen in de Codex Welzijn op het werk, boek VI titel 3 asbest, mag hechtgebonden asbest die beschadigd is of waarbij er vrije vezels zichtbaar zijn en die verwerkt is in een buitentoepassing via de methode van eenvoudige handelingen verwijderd worden, indien er geen derden aanwezig zijn en voor zover de verwijdering geen aanleiding geeft tot een wijziging van de toestand.

Gezien het risico op vezelvrijstellen bij de verwijderingswerken, adviseren wij de werken te laten uitvoeren door een aannemer/-medewerker die hiertoe de nodig opleiding heeft gevolgd, en niet via doe-het-zelf.

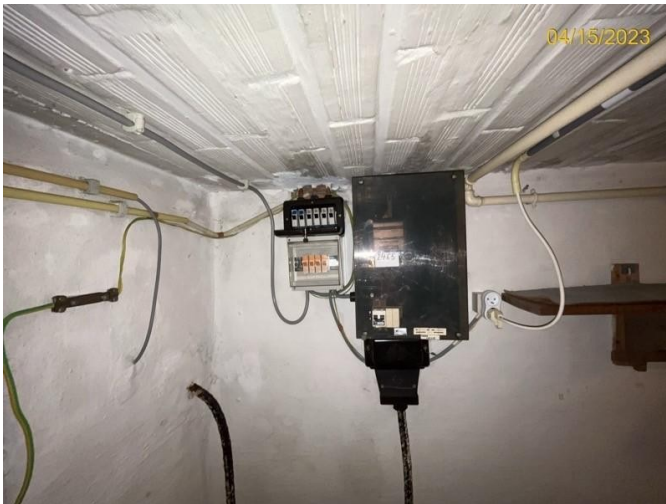
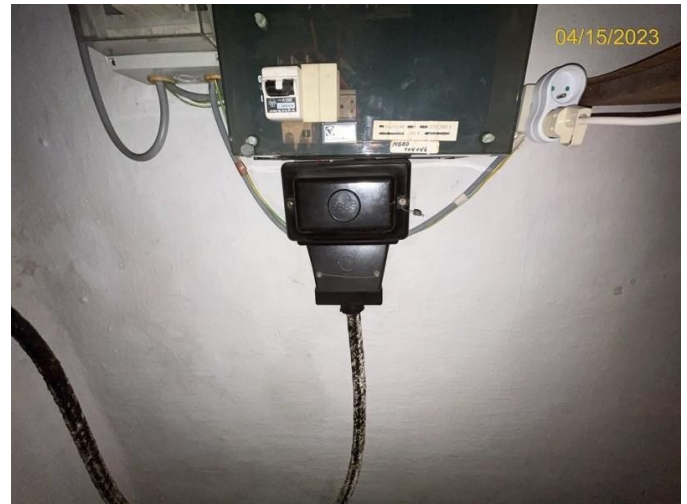
Conclusie

Het asbestmateriaal valt onder de mijlpaal van 2040.

Zorgvuldig beheren

Eindbeoordeling materiaalrisico	Laag materiaalrisico en/of verlaagde kans op vezelvrijgave
---------------------------------	--

Gebondenheid	Categorie 1: hechtgebonden in oorsprong
Asbestsoort (vezeltype)	Crocidoliet aanwezig
Asbestconcentratie	Laag (< 50%)
Afschermingsgraad van het gehele materiaal	Geheel of deels (ook) vrij aan de binnenlucht
Toestand van het materiaal	Onbeschadigd, niet verweerd

Beschrijving	Woning: Bakeliet
Omgeving	Binnen
Primaire drager	Communicatie en elektrische infrastructuur en uitrusting
Asbestmateriaal	Plaat, paneel, tablet - Type Bakeliet
Bindmiddel van asbestmateriaal	Kunststof of -hars
Gebondenheid op basis van bindmiddel	Hecht
Hoeveelheid (oppervlakte - dikte - aantal)	• 1,00 m ² - 0,30 cm - 1 stuk
Totaal volume	0,003 m ³

- Zorg voor een veilig beheer. Vermijd het beschadigen van het asbestmateriaal. Controleer de toestand jaarlijks op wijzigingen.

- Eenvoudige handelingen: mag via doe-het-zelf of door werknemer(s) met opleidingsattest eenvoudige handelingen
Volgens de richtlijnen in de Codex Welzijn op het werk, Boek VI titel 3 asbest, mogen hechtgebonden asbesttoepassingen die niet beschadigd zijn of waarbij er geen vrije vezels zichtbaar zijn en waarbij verwijdering geen aanleiding geeft tot een wijziging van de toestand verwijderd worden via de methode van eenvoudige handelingen.

Deze toepassing kan eventueel via doe-het-zelf verwijderd worden mits u de nodige voorzorgsmaatregelen in acht neemt ter bescherming van mens en milieu; meer info rond deze voorzorgsmaatregelen vindt u op de website van OVAM.

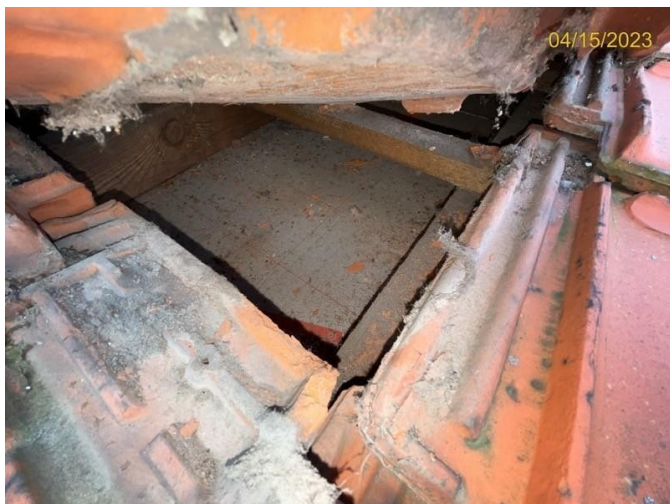
Geen onderdak vastgesteld, pur isolatie onder de pannen

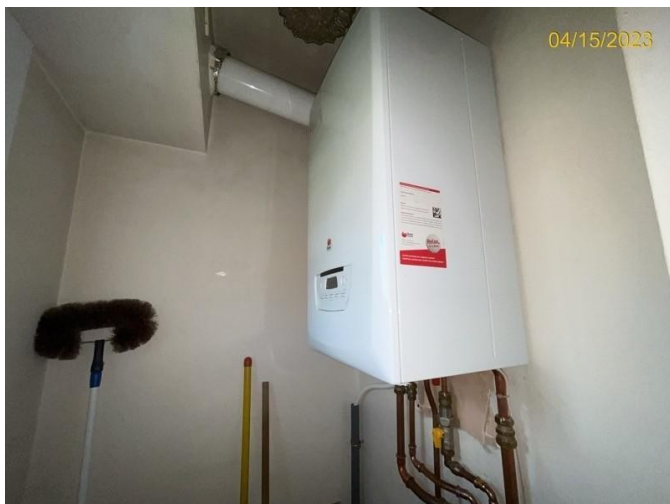
C.V installatie Junkers van het bouwjaar 2014 Omwille van het recente bouwjaar, mogen de dichtingen in de C.V installatie als asbestvrij beschouwd worden (asbestvrij vanaf 1999). Identificatieplaatje in bijlagen bewijsstuk

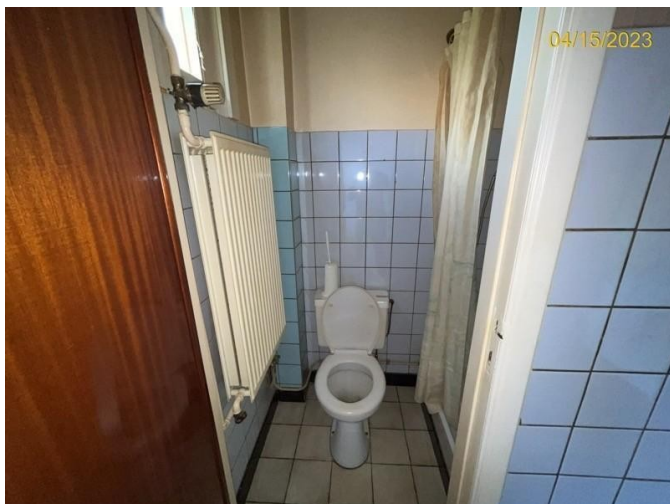
Er zijn tegels van het type faience in de keuken, W.C en badkamer. In uitzonderlijke gevallen kan de lijm waarmee deze zijn vastgehecht asbesthoudend zijn. Gezien het een niet-destructief onderzoek betreft, werd er geen staal genomen. Bij afbraak van deze tegels, is het aangewezen deze lijmlaag te laten analyseren op de aanwezigheid van asbest.

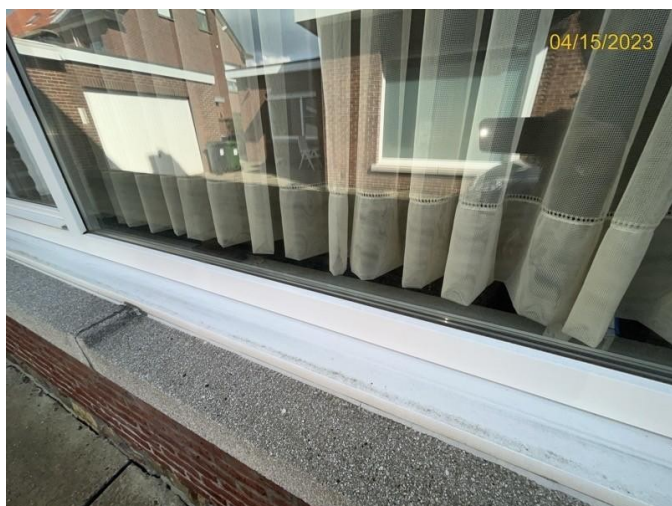
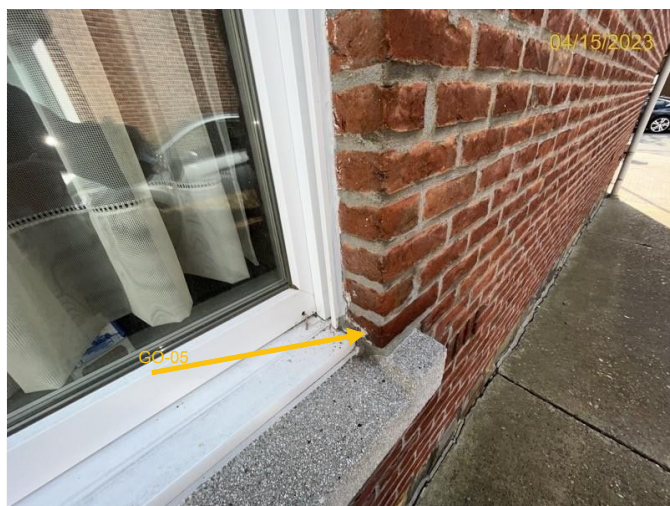
Fiche 8: Woning: Afdichting aan ramen en deuren

Geen asbest

#	Type	Referentie	Resultaat
8.1	Puntmonster	GO-05	Geen asbest

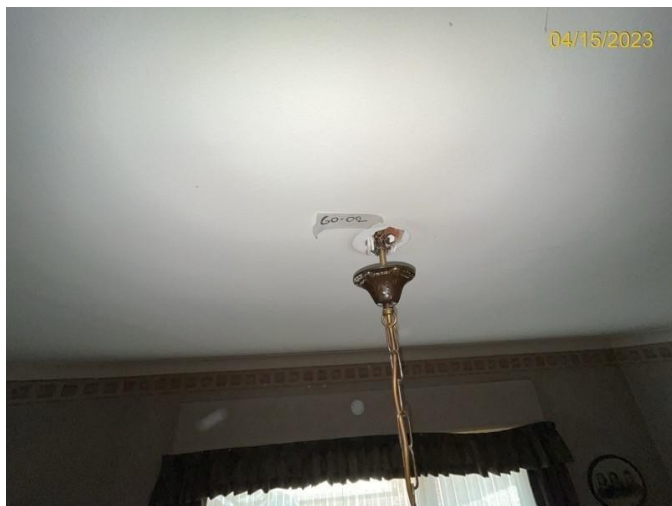
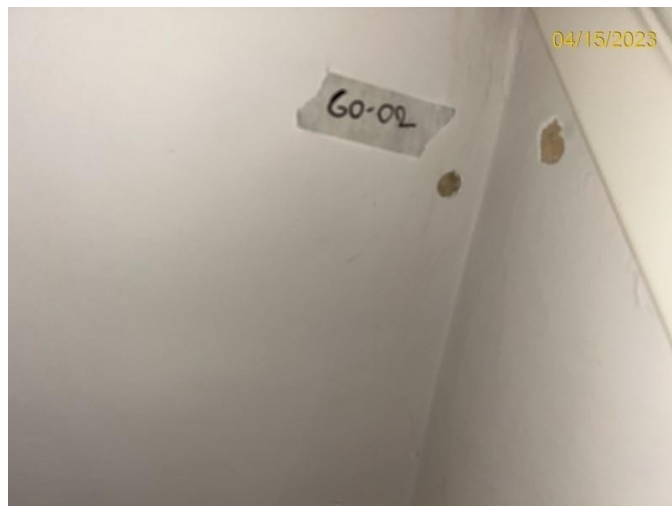
Geen asbest

#	Type	Referentie	Resultaat
9.1	Mengmonster	GO-02	Geen asbest

Beschrijving	Woning: Pleisterwerk aan de plafonds
Omgeving	Binnen
Primaire drager	Plafond
Bindmiddel van materiaal	Gips - kalk

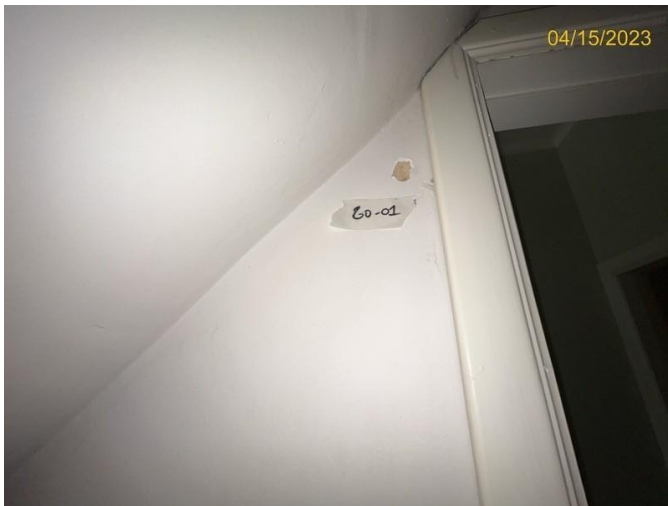
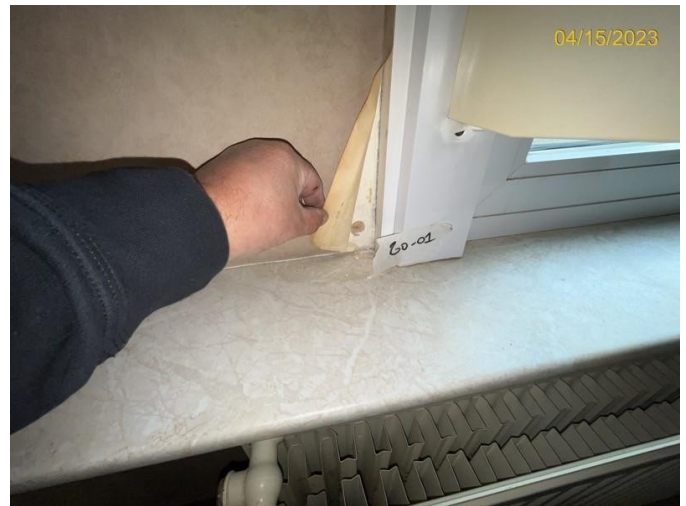
Geen asbest

#	Type	Referentie	Resultaat
10.1	Mengmonster	GO-01	Geen asbest

Beschrijving	Woning: Pleisterwerk aan de muren
Omgeving	Binnen
Primaire drager	Binnenwand

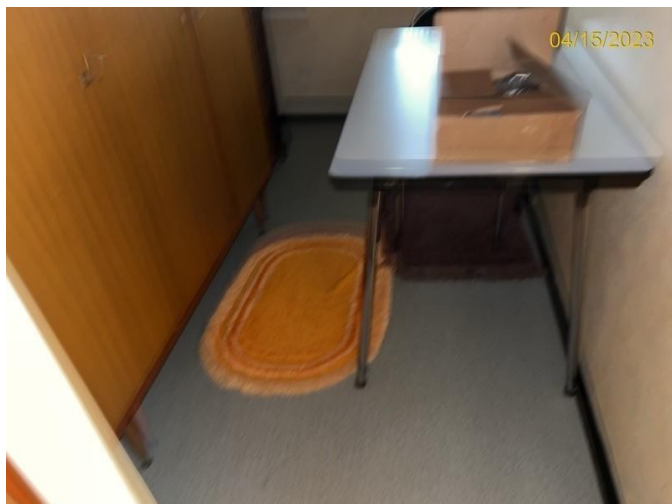
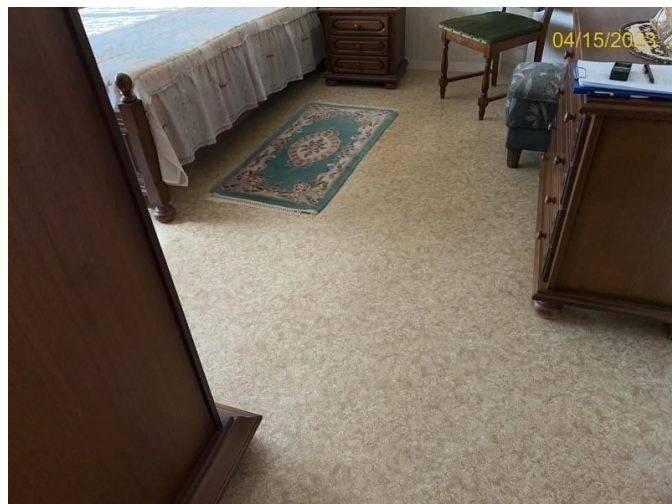
Fiche 11: Woning: Vloerbekleding (Vinyl)

Geen asbest

#	Type	Referentie	Resultaat
11.1	Puntmonster	GO-04	Geen asbest

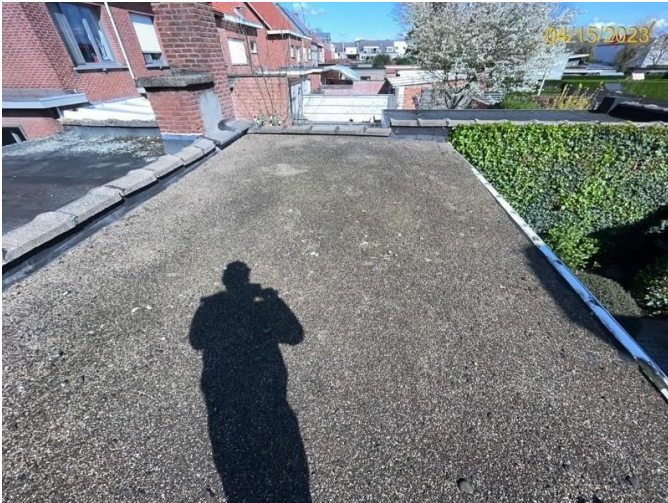
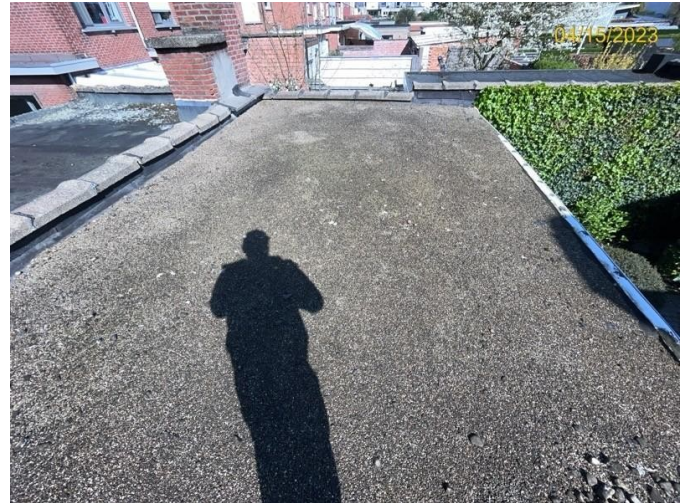
Fiche 12: Garage: Dakbedekking

Geen asbest

#	Type	Referentie	Resultaat
12.1	Puntmonster	GO-06	Geen asbest

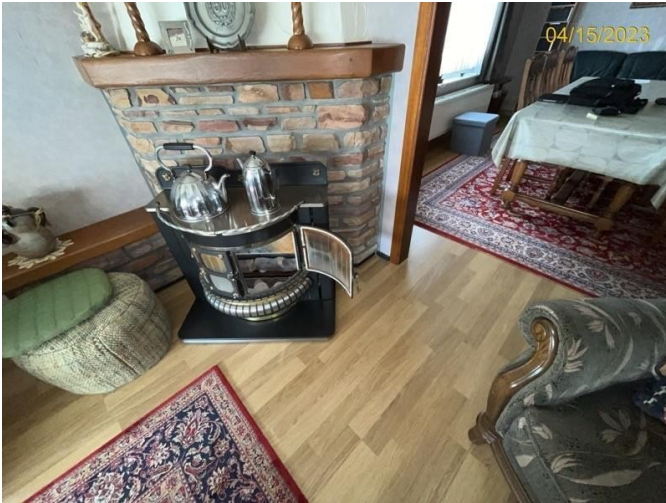
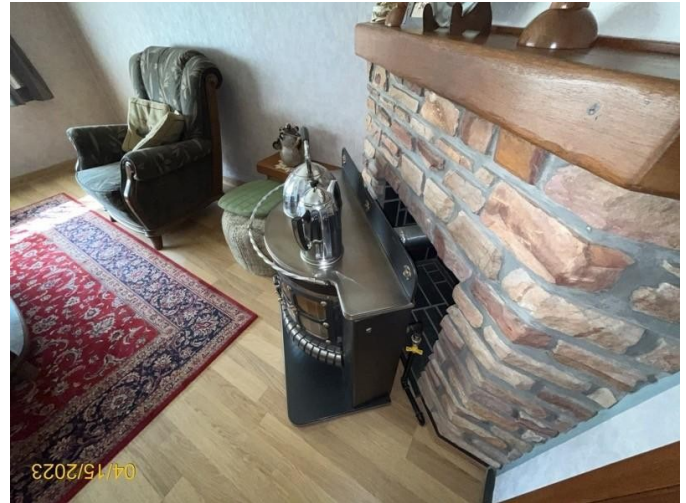
Fiche 13: Woning: Kachel dichting

Geen asbest

#	Type	Referentie	Resultaat
13.1	Puntmonster	GO-03	Geen asbest
