Asbestinventarisatetest

Dokter Cuypersstraat 9, 2630 Aartselaar

Attestnummer : 20231219-000012.000

Uitgegeven op : 19.12.2023

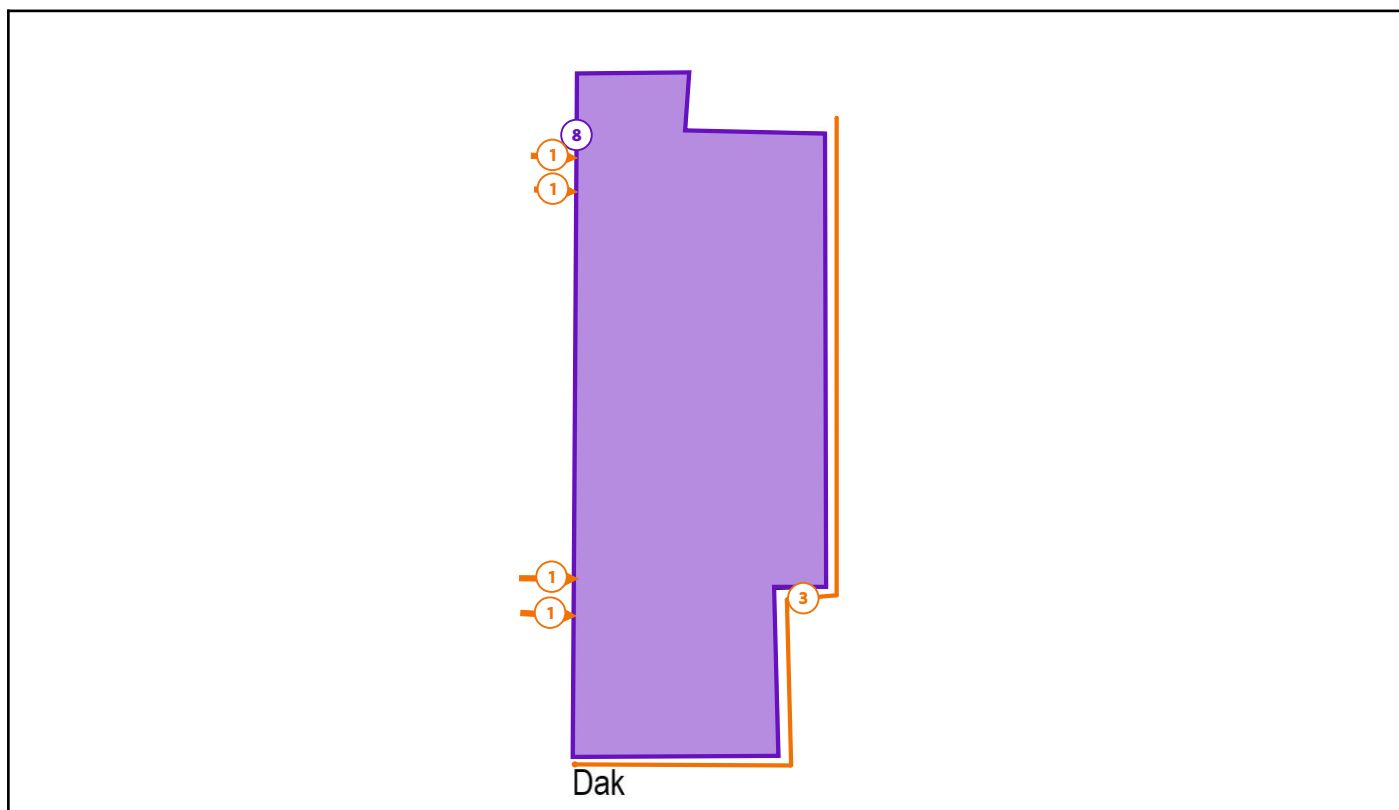
Plan 1.5: Woning Dak

Beschrijving	Type	Actie
1. Woning: Schouw	Asbestmateriaal	Verwijderen
3. Woning: Zijgevels mansarde	Asbestmateriaal	Verwijderen
8. Woning: Platte daken	Beperking	-

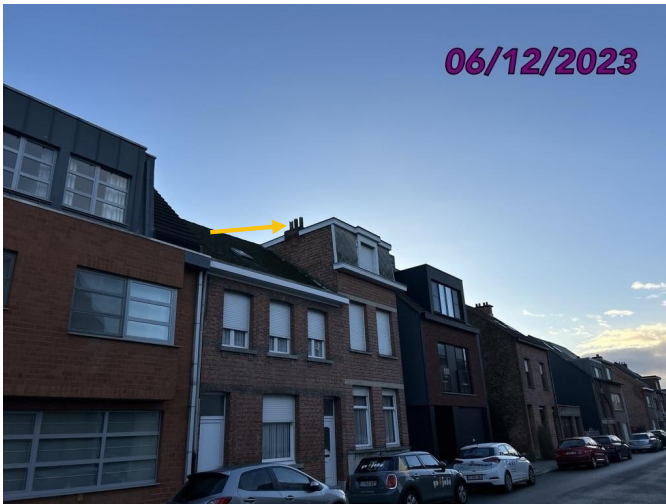
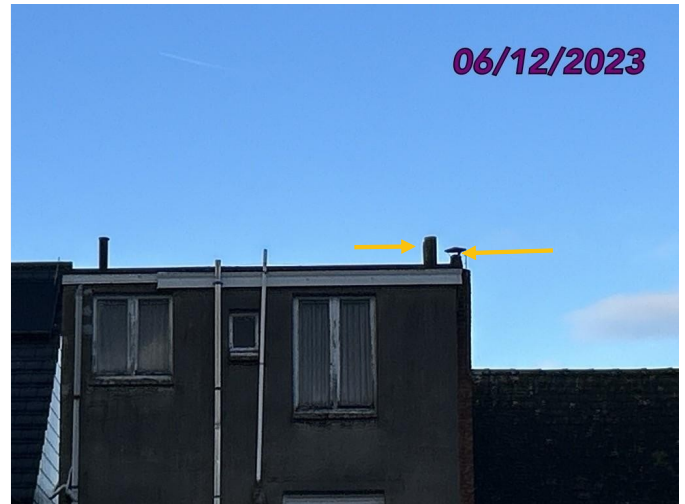
Het asbestmateriaal valt onder de mijlpaal van 2034.

Eindbeoordeling materiaalrisico	Laag materiaalrisico en/of verlaagde kans op vezelvrijgave
---------------------------------	--

Gebondenheid	Categorie 1: hechtgebonden in oorsprong
Asbestsoort (vezeltype)	Crocidoliet aanwezig
Asbestconcentratie	Laag (< 50%)
Afschermingsgraad van het gehele materiaal	Geheel of deels vrij aan de buitenlucht
Toestand van het materiaal	Licht beschadigd, licht verweerd. Intact materiaal type Pical – asbestboard of categorie III 'gebondenheid'

Beschrijving	Woning: Schouw
Omgeving	Buiten
Primaire drager	HVAC infrastructuur en uitrusting
Asbestmateriaal	Rookgaskanaal
Bindmiddel van asbestmateriaal	Cement
Gebondenheid op basis van bindmiddel	Hecht

Verwijderen

- Zorg voor een veilig beheer. Vermijd het beschadigen van het asbestmateriaal. Controleer de toestand jaarlijks op wijzigingen.

- Eenvoudige handelingen: mag via doe-het-zelf of door werknemer(s) met opleidingsattest eenvoudige handelingen
Volgens de richtlijnen in de Codex Welzijn op het werk, Boek VI titel 3 asbest, mogen hechtgebonden asbesttoepassingen die niet beschadigd zijn of waarbij er geen vrije vezels zichtbaar zijn en waarbij verwijdering geen aanleiding geeft tot een wijziging van de toestand verwijderd worden via de methode van eenvoudige handelingen.

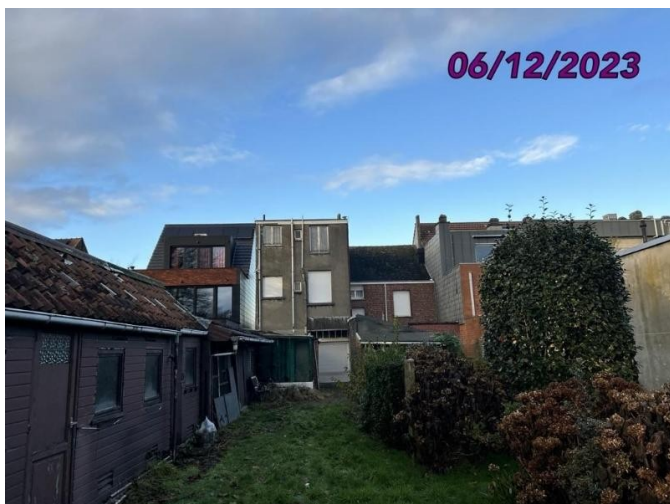
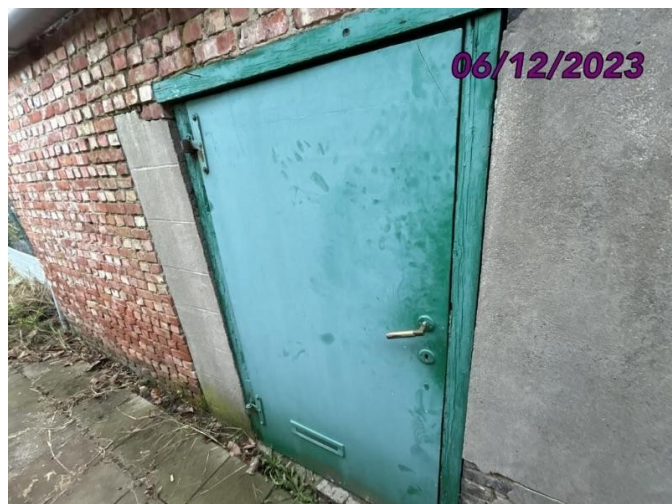
Het asbestmateriaal valt onder de mijlpaal van 2034.

Eindbeoordeling materiaalrisico	Laag materiaalrisico en/of verlaagde kans op vezelvrijgave
---------------------------------	--

Gebondenheid	Categorie 1: hechtgebonden in oorsprong
Asbestsoort (vezeltype)	Crocidoliet aanwezig
Asbestconcentratie	Laag (< 50%)
Afschermingsgraad van het gehele materiaal	Geheel of deels vrij aan de buitenlucht
Toestand van het materiaal	Licht beschadigd, licht verweerd. Intact materiaal type Pical – asbestboard of categorie III 'gebondenheid'

Beschrijving	Schuurtje: Buitendeur
Omgeving	Buiten
Primaire drager	Wandopening verticaal (raam, deur, ...)
Asbestmateriaal	Dak- en gevelbekleding - Plaat
Bindmiddel van asbestmateriaal	Cement
Gebondenheid op basis van bindmiddel	Hecht
Hoeveelheid (oppervlakte - dikte - aantal)	• 1,50 m ² - 0,30 cm - 1 stuk
Totaal volume	0,005 m ³

Verwijderen

- Zorg voor een veilig beheer. Vermijd het beschadigen van het asbestmateriaal. Controleer de toestand jaarlijks op wijzigingen.

- Eenvoudige handelingen: mag via doe-het-zelf of door werknemer(s) met opleidingsattest eenvoudige handelingen
Volgens de richtlijnen in de Codex Welzijn op het werk, Boek VI titel 3 asbest, mogen hechtgebonden asbesttoepassingen die niet beschadigd zijn of waarbij er geen vrije vezels zichtbaar zijn en waarbij verwijdering geen aanleiding geeft tot een wijziging van de toestand verwijderd worden via de methode van eenvoudige handelingen.

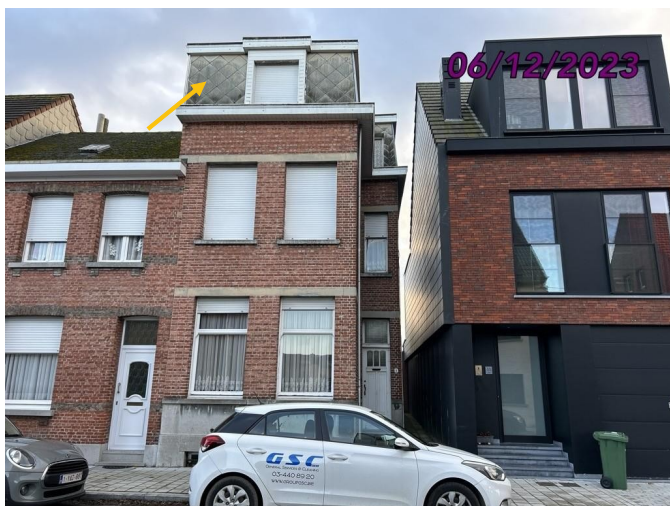
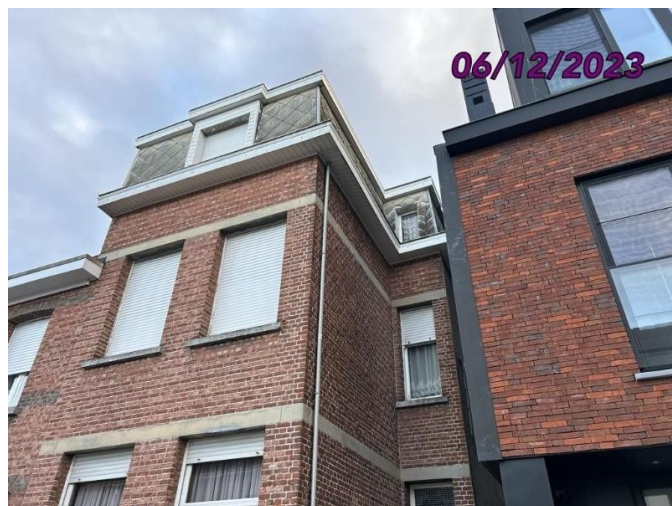
Het asbestmateriaal valt onder de mijlpaal van 2034.

Eindbeoordeling materiaalrisico	Laag materiaalrisico en/of verlaagde kans op vezelvrijgave
---------------------------------	--

Gebondenheid	Categorie 1: hechtgebonden in oorsprong
Asbestsoort (vezeltype)	Crocidoliet aanwezig
Asbestconcentratie	Laag (< 50%)
Afschermingsgraad van het gehele materiaal	Geheel of deels vrij aan de buitenlucht
Toestand van het materiaal	Licht beschadigd, licht verweerd. Intact materiaal type Pical – asbestboard of categorie III 'gebondenheid'

Beschrijving	Woning: Zijgevels mansarde
Omgeving	Buiten

Primaire drager	Wand buitenschil
Asbestmateriaal	Dak- en gevelbekleding - Lei, shingle
Bindmiddel van asbestmateriaal	Cement
Gebondenheid op basis van bindmiddel	Hecht
Hoeveelheid (oppervlakte - aantal)	<ul style="list-style-type: none"> • 45,00 m² - 1 stuk
Totale oppervlakte	45,00 m ²
Eenvoudig bereikbaar	Ja
Bevestigingswijze	<ul style="list-style-type: none"> • Genageld, geniet
Identificatiemethode	Vaststelling zonder monstername
Destructieve handeling voor identificatie	Nee

Verwijderen

- Zorg voor een veilig beheer. Vermijd het beschadigen van het asbestmateriaal. Controleer de toestand jaarlijks op wijzigingen.
- Hemelwater dat afspoelt van asbestcement daken of gevels kan asbestdeeltjes bevatten. Gebruik het enkel voor gesloten circuits (bv. spoelen toiletten). Reinig na het vervangen van het dak of de gevel de dakgoten en regenwaterput of -ton om asbesthoudend sediment of slib te verwijderen

- Eenvoudige handelingen: mag via doe-het-zelf of door werknemer(s) met opleidingsattest eenvoudige handelingen
Volgens de richtlijnen in de Codex Welzijn op het werk, boek VI titel 3 asbest, mag hechtgebonden asbest die beschadigd is of waarbij er vrije vezels zichtbaar zijn en die verwerkt is in een buitentoepassing via de methode van eenvoudige handelingen verwijderd worden, indien er geen derden aanwezig zijn en voor zover de verwijdering geen aanleiding geeft tot een wijziging van de toestand.

Gezien het risico op vezelvrijstellen bij de verwijderingswerken, adviseren wij de werken te laten uitvoeren door een aannemer/-medewerker die hiertoe de nodig opleiding heeft gevolgd, en niet via doe-het-zelf.

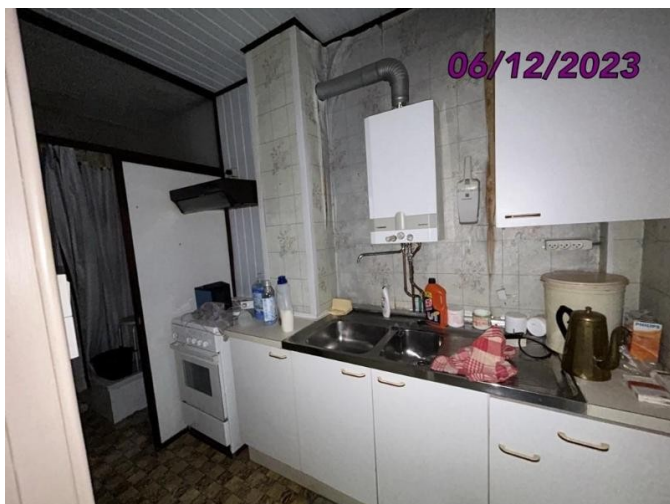
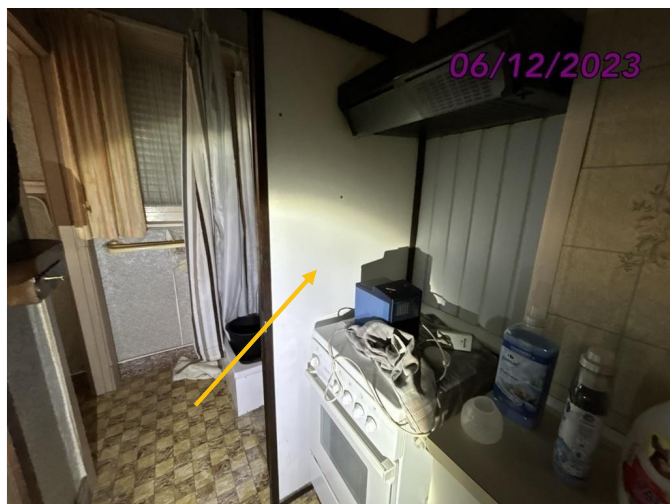
Het asbestmateriaal valt onder de mijlpaal van 2040.

Eindbeoordeling materiaalrisico	Laag materiaalrisico en/of verlaagde kans op vezelvrijgave
---------------------------------	--

Gebondenheid	Categorie 1: hechtgebonden in oorsprong
Asbestsoort (vezeltype)	Crocidoliet aanwezig
Asbestconcentratie	Laag (< 50%)
Afschermingsgraad van het gehele materiaal	Geheel of deels (ook) vrij aan de binnenlucht
Toestand van het materiaal	Onbeschadigd, niet verweerd

Beschrijving	Woning: Tussenwand
Omgeving	Binnen
Primaire drager	Binnenwand
Asbestmateriaal	Plaat, paneel, tablet - Geëmailleerd, type Glasal
Bindmiddel van asbestmateriaal	Cement
Gebondenheid op basis van bindmiddel	Hecht
Hoeveelheid (oppervlakte - dikte - aantal)	• 2,50 m ² - 0,30 cm - 1 stuk
Totaal volume	0,008 m ³

Zorgvuldig beheren

- Zorg voor een veilig beheer. Vermijd het beschadigen van het asbestmateriaal. Controleer de toestand jaarlijks op wijzigingen.

- Eenvoudige handelingen: mag via doe-het-zelf of door werknemer(s) met opleidingsattest eenvoudige handelingen
Volgens de richtlijnen in de Codex Welzijn op het werk, Boek VI titel 3 asbest, mogen hechtgebonden asbesttoepassingen die niet beschadigd zijn of waarbij er geen vrije vezels zichtbaar zijn en waarbij verwijdering geen aanleiding geeft tot een wijziging van de toestand verwijderd worden via de methode van eenvoudige handelingen.

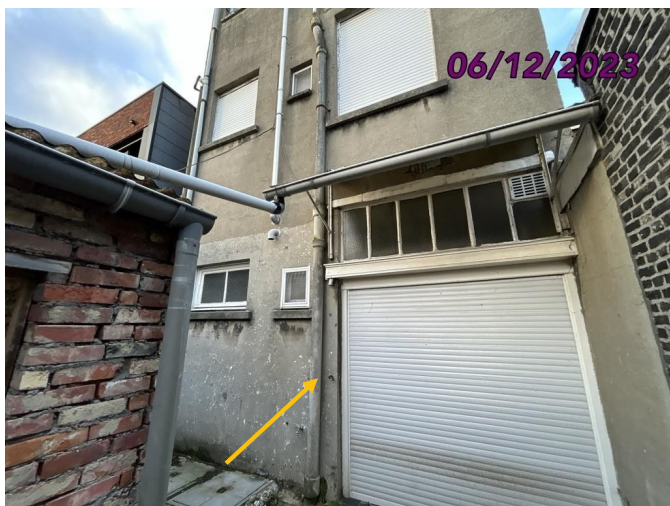
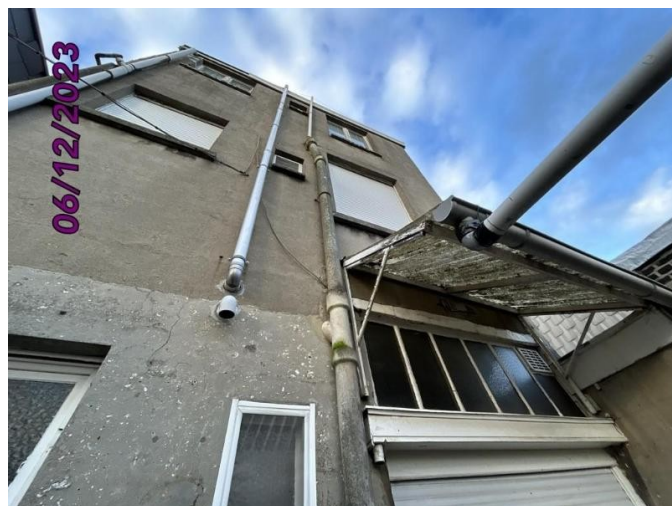
Het asbestmateriaal valt onder de mijlpaal van 2040.

Eindbeoordeling materiaalrisico	Laag materiaalrisico en/of verlaagde kans op vezelvrijgave
---------------------------------	--

Gebondenheid	Categorie 1: hechtgebonden in oorsprong
Asbestsoort (vezeltype)	Crocidoliet aanwezig
Asbestconcentratie	Laag (< 50%)
Afschermingsgraad van het gehele materiaal	Geheel of deels vrij aan de buitenlucht
Toestand van het materiaal	Licht beschadigd, licht verweerd. Intact materiaal type Pical – asbestboard of categorie III 'gebondenheid'

Beschrijving	Woning: Regenbuis
Omgeving	Buiten
Primaire drager	Infrastructuur hemelwater (opvang en afvoer)
Asbestmateriaal	Buis, koker, leiding, pijp, doorvoer
Bindmiddel van asbestmateriaal	Cement
Gebondenheid op basis van bindmiddel	Hecht

Zorgvuldig beheren

- Zorg voor een veilig beheer. Vermijd het beschadigen van het asbestmateriaal. Controleer de toestand jaarlijks op wijzigingen.

- Eenvoudige handelingen: mag via doe-het-zelf of door werknemer(s) met opleidingsattest eenvoudige handelingen
Volgens de richtlijnen in de Codex Welzijn op het werk, Boek VI titel 3 asbest, mogen hechtgebonden asbesttoepassingen die niet beschadigd zijn of waarbij er geen vrije vezels zichtbaar zijn en waarbij verwijdering geen aanleiding geeft tot een wijziging van de toestand verwijderd worden via de methode van eenvoudige handelingen.

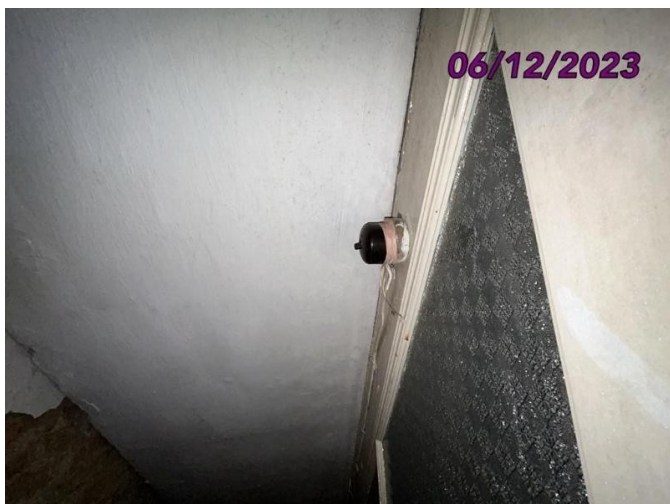
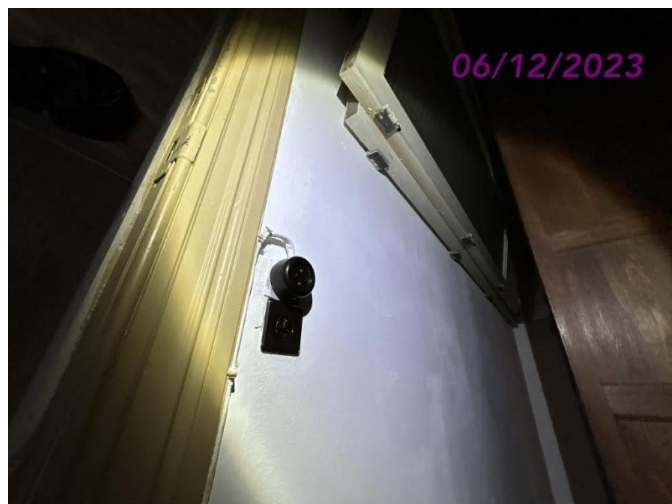
Het asbestmateriaal valt onder de mijlpaal van 2040.

Eindbeoordeling materiaalrisico	Laag materiaalrisico en/of verlaagde kans op vezelvrijgave
---------------------------------	--

Gebondenheid	Categorie 1: hechtgebonden in oorsprong
Asbestsoort (vezeltype)	Crocidoliet aanwezig
Asbestconcentratie	Laag (< 50%)
Afschermingsgraad van het gehele materiaal	Geheel of deels (ook) vrij aan de binnenlucht
Toestand van het materiaal	Onbeschadigd, niet verweerd

Beschrijving	Woning: Bakeliet
Omgeving	Binnen
Primaire drager	Communicatie en elektrische infrastructuur en uitrusting
Asbestmateriaal	Plaat, paneel, tablet - Type Bakeliet
Bindmiddel van asbestmateriaal	Kunststof of -hars

Gebondenheid op basis van bindmiddel	Hecht
Hoeveelheid (oppervlakte - dikte - aantal)	• 1,50 m ² - 0,30 cm - 1 stuk
Totaal volume	0,005 m ³
Eenvoudig bereikbaar	Ja
Bevestigingswijze	• Geschroefd
Identificatiemethode	Vaststelling zonder monstername
Destructieve handeling voor identificatie	Nee
Opmerking	Stopcontacten en schakelaars

Zorgvuldig beheren

- Zorg voor een veilig beheer. Vermijd het beschadigen van het asbestmateriaal. Controleer de toestand jaarlijks op wijzigingen.

- Eenvoudige handelingen: mag via doe-het-zelf of door werknemer(s) met opleidingsattest eenvoudige handelingen
Volgens de richtlijnen in de Codex Welzijn op het werk, Boek VI titel 3 asbest, mogen hechtgebonden asbesttoepassingen die niet beschadigd zijn of waarbij er geen vrije vezels zichtbaar zijn en waarbij verwijdering geen aanleiding geeft tot een wijziging van de toestand verwijderd worden via de methode van eenvoudige handelingen.

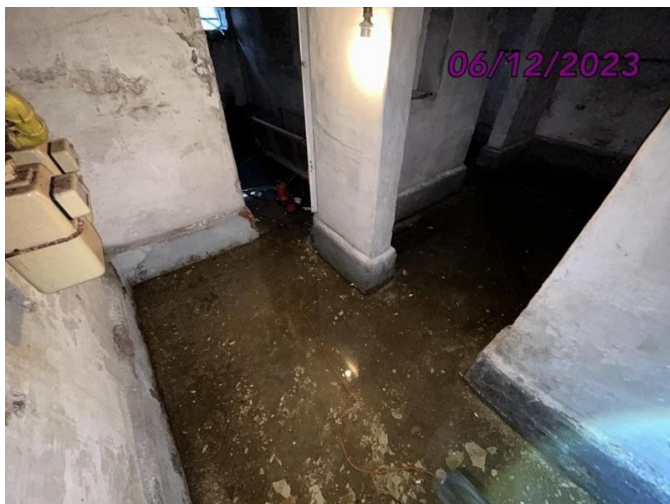
Tijdelijke beperking

Reden: Het onderzoek kan niet uitgevoerd worden binnen de bepalingen van de Welzijnswet

Uitleg van de asbestdeskundige: Water in de kelder betreedbaar niet mogelijk

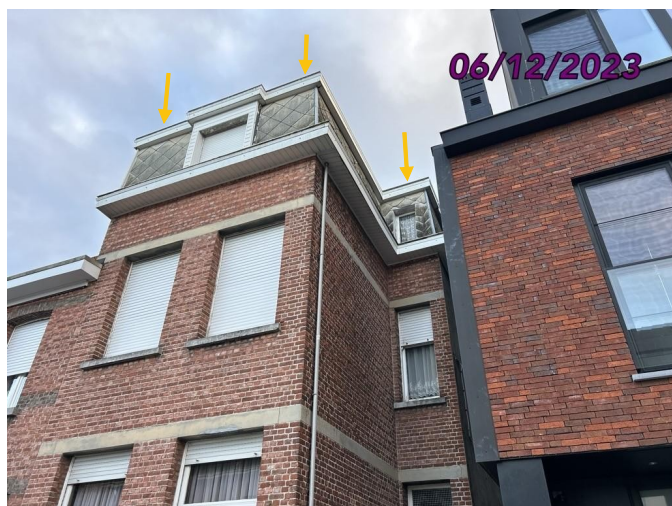
Tijdelijke beperking

Reden: Het te onderzoeken materiaal situeert zich hoger dan 3,50 m te rekenen vanaf een veilige ondergrond

Uitleg van de asbestdeskundige: Dak bevindt zich hoger dan 3,5m

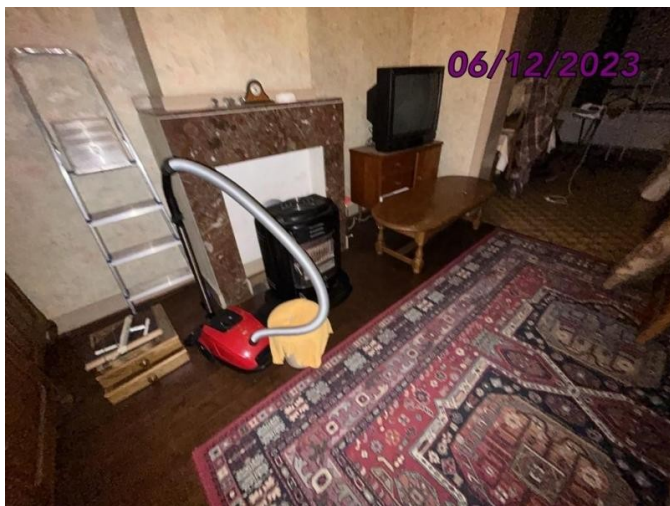
Er werd geen informatie gevonden over de gaskachels op de databank van Intechnum. Aangezien het bouwjaar niet gekend is, dient deze als asbestverdacht te worden beschouwd (asbestvrij vanaf 1999).

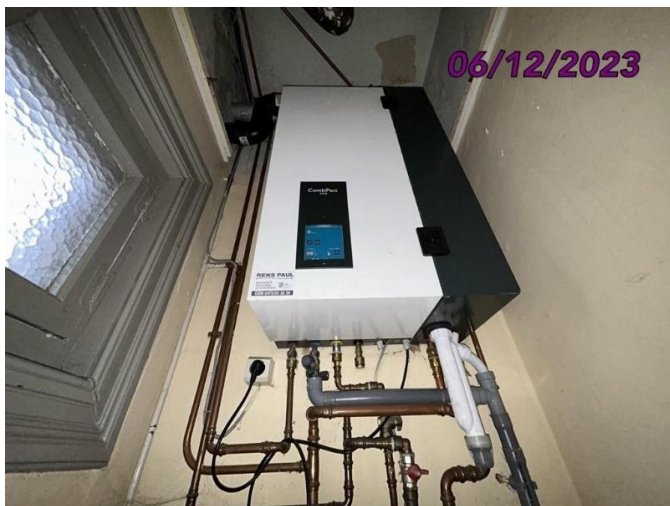
Er werd geen informatie gevonden over de stookketel op de databank van Intechnum. Aangezien het bouwjaar niet gekend is, dient deze als asbestverdacht te worden beschouwd (asbestvrij vanaf 1999).

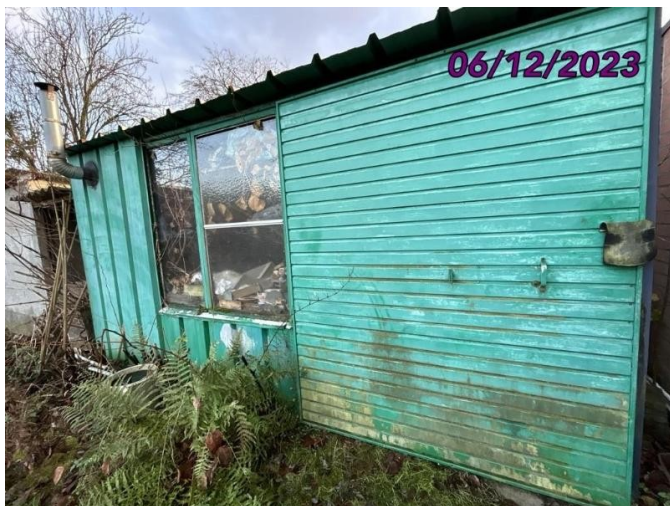
Geen asbestverdachte materialen vastgesteld

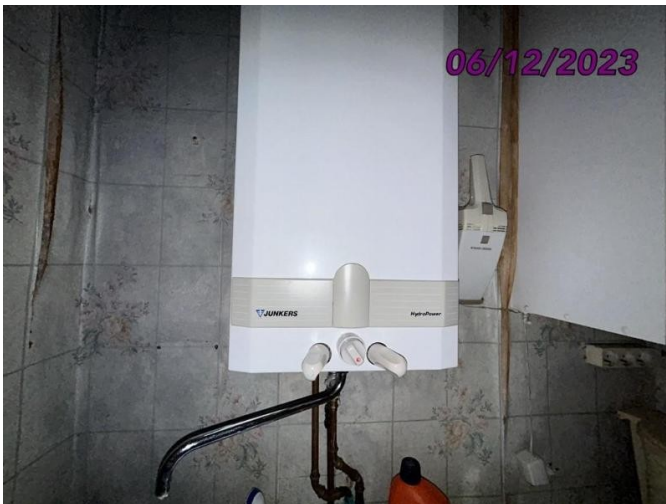
Er werd geen informatie gevonden over de stookketel op de databank van Intechnum. Aangezien het bouwjaar niet gekend is, dient deze als asbestverdacht te worden beschouwd (asbestvrij vanaf 1999).

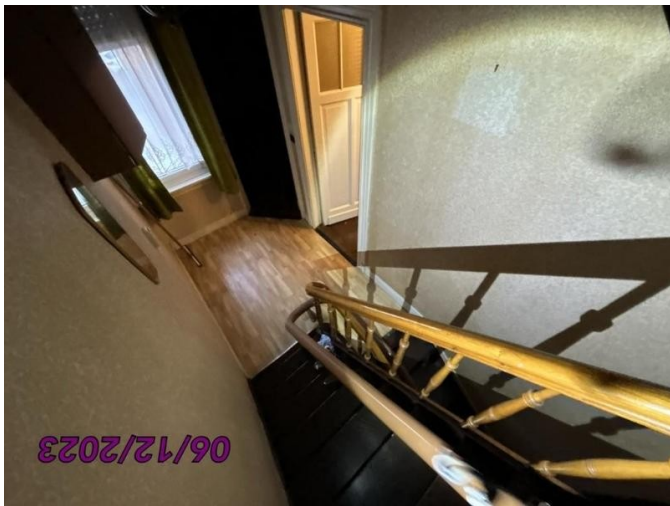
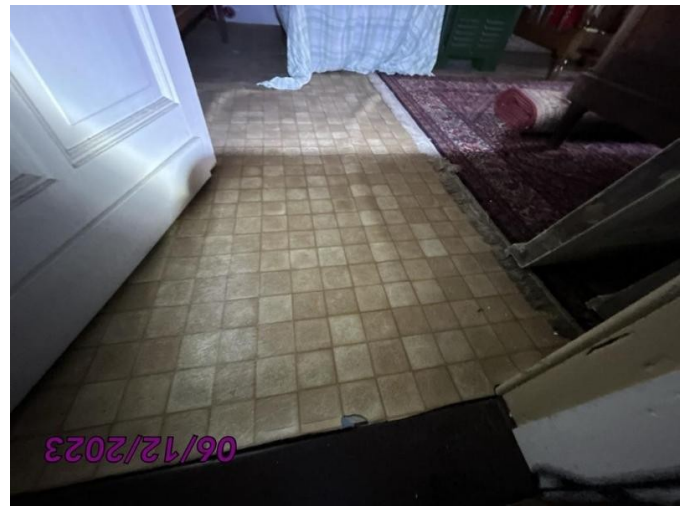
Geen asbest

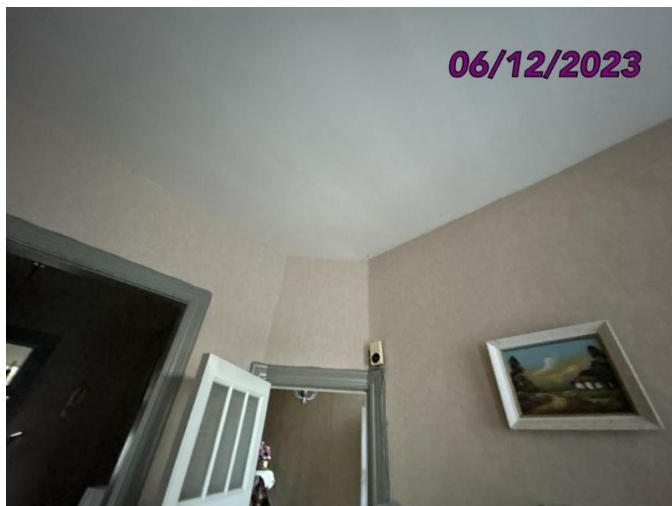
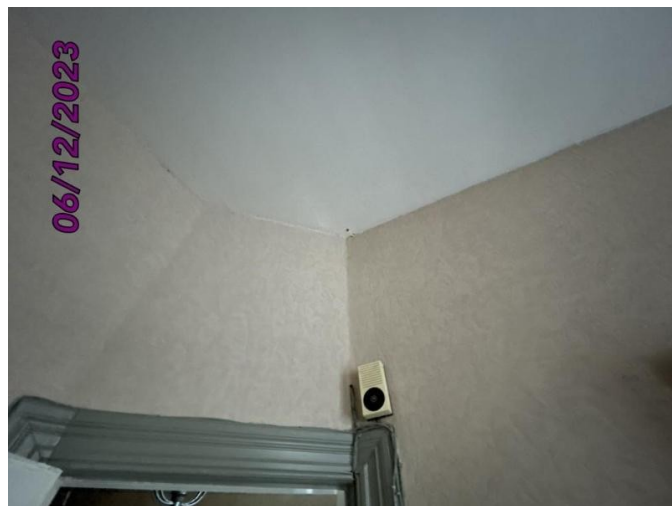
Geen asbest
