# Asbestinventarisatetest

Antoon Van Dyckstraat 24, 2627 Schelle

Attestnummer : 20260313-000051.000

Uitgegeven op : 13.03.2026

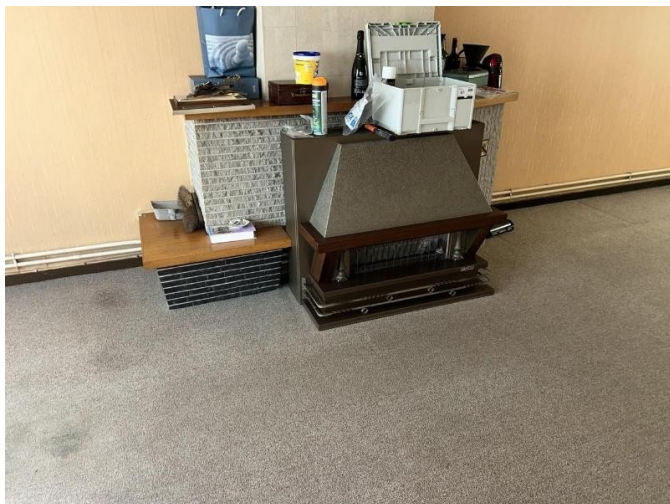
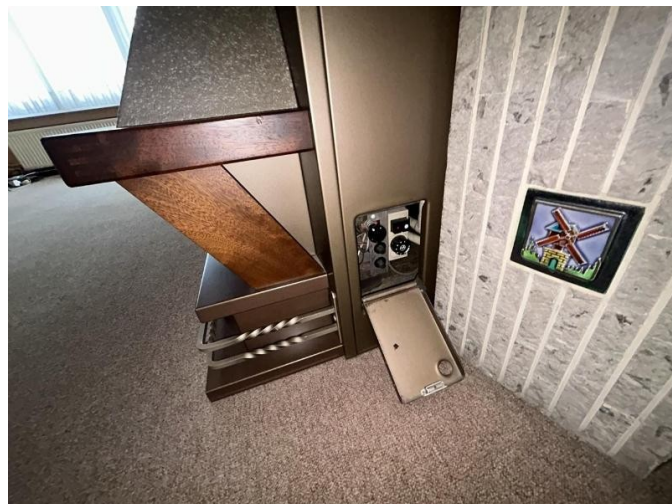
Het asbestmateriaal valt onder de mijlpaal van 2034.

Eindbeoordeling materiaalrisico	Verhoogd materiaalrisico en/of verhoogde kans op vezelvrijgave
---------------------------------	--

Gebondenheid	Categorie 3: niet-hechtgebonden met weinig of geen matrix
Asbestsoort (vezeltype)	Alleen chrysotiel aanwezig
Asbestconcentratie	Hoog ( $\geq 50\%$ )
Afschermingsgraad van het gehele materiaal	Geheel of deels vrij aan de binnenlucht, maar geen contact met binnenluchtstromen
Toestand van het materiaal	Onbeschadigd, niet verweerd

Beschrijving	Dichtingen in de stookketel (Asbestverdacht)
Omgeving	Binnen
Primaire drager	HVAC infrastructuur en uitrusting
Asbestmateriaal	Pakking, dichting
Bindmiddel van asbestmateriaal	Weinig of geen bindmiddel (textiel, bevolking, ...)
Gebondenheid op basis van bindmiddel	Niet-hechtgebonden
Hoeveelheid (gewicht - aantal)	<ul style="list-style-type: none"> <li>• 0,20 kg - 1 stuk</li> </ul>
Totaal gewicht	0,20 kg
Eenvoudig bereikbaar	Ja
Bevestigingswijze	<ul style="list-style-type: none"> <li>• Geklemd</li> </ul>
Identificatiemethode	<p>De asbestdeskundige beoordeelt het materiaal als asbestverdacht en dus asbesthoudend, en dit zonder monstername.</p> <p>Motivatie: Er is een onderzoeksbeperking die monstername verhindert; De asbestdeskundige kan geen volledige risicobeoordeling uitvoeren van het materiaal.</p>
Destructieve handeling voor identificatie	Nee
Opmerking	<p>Vloerstaande gasketel Boujaar en merk onbekend.</p> <p>Installatie dateert uit de risicoperiode waarin asbesthoudende afdichtingskoorden, pakkingen en interne isolatie frequent werden toegepast.</p> <p>De interne onderdelen zijn niet inspecteerbaar zonder demontage van de mantel en brander deur.</p> <p>Conform IP2 standaardonderzoek werden geen destructieve handelingen uitgevoerd.</p> <p>De aanwezigheid van asbesthoudende pakkingen of koorden kan niet worden uitgesloten.</p> <p>De installatie wordt daarom als asbestverdacht opgenomen.</p>

[Verwijderen](#)

- Zorg voor een veilig beheer. Vermijd het beschadigen van het asbestmateriaal. Controleer de toestand jaarlijks op wijzigingen.
- Voer bijkomende staalname(s) uit.

- Eenvoudige handelingen: enkel door erkend asbestverwijderaar  
1

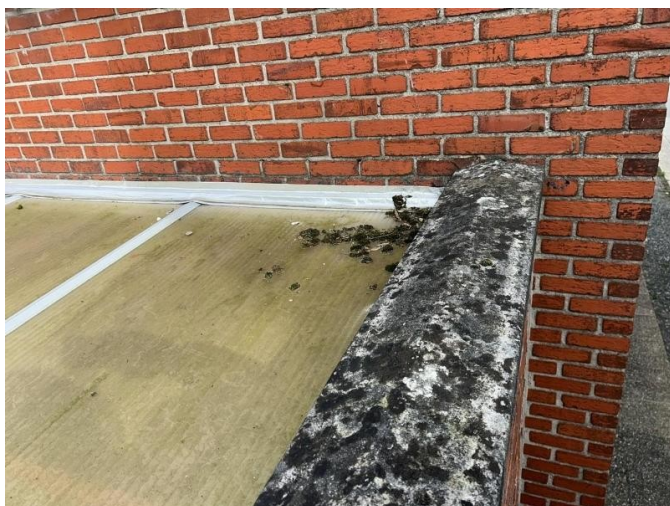
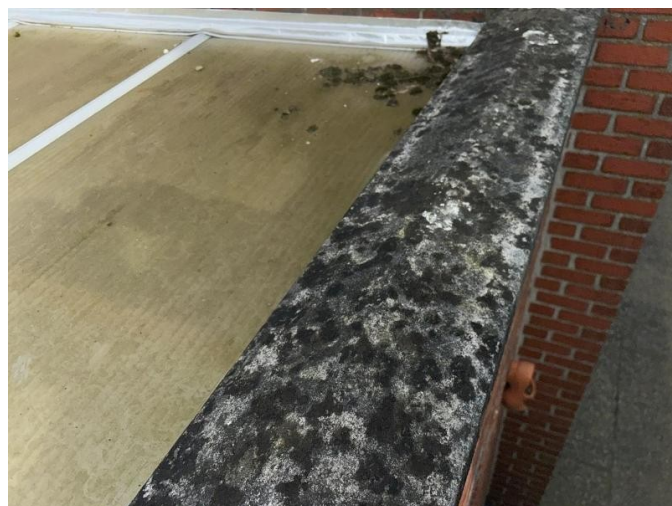
Het asbestmateriaal valt onder de mijlpaal van 2040.

De aanwezige muurkappen bestaan uit asbestcement en bevatten hechtgebonden asbest. Door veroudering, weersinvloeden en mogelijke beschadiging kan vezelvrijgave optreden, wat gezondheidsrisico's veroorzaakt voor uitvoerend personeel en omgeving. Verwijdering is noodzakelijk om blootstelling aan asbestvezels te voorkomen, toekomstige werkzaamheden veilig te kunnen uitvoeren en te voldoen aan de eisen uit het Asbestverwijderingsbesluit 2005 en het Arbeidsomstandighedenbesluit. De sanering maakt het mogelijk om de bestaande constructie duurzaam te herstellen of te vervangen door niet-asbesthoudende materialen.

Eindbeoordeling materiaalrisico	Verhoogd materiaalrisico en/of verhoogde kans op vezelvrijgave
---------------------------------	--

Gebondenheid	Categorie 1: hechtgebonden in oorsprong
Asbestsoort (vezeltype)	Crocidoliet aanwezig
Asbestconcentratie	Laag (< 50%)
Afschermingsgraad van het gehele materiaal	Geheel of deels vrij aan de buitenlucht, maar geen contact met binnenlucht
Toestand van het materiaal	Matig beschadigd, matig verweerd

Beschrijving	Muurkappen asbesthoudend
Omgeving	Buiten
Primaire drager	Plat dak
Asbestmateriaal	Deksteen, muurkap - Hol
Bindmiddel van asbestmateriaal	Cement
Gebondenheid op basis van bindmiddel	Hecht
Hoeveelheid (oppervlakte - dikte - aantal)	• 2,00 m <sup>2</sup> - 3,00 cm - 1 stuk
Totaal volume	0,06 m <sup>3</sup>
Eenvoudig bereikbaar	Ja
Bevestigingswijze	• Verlijmd, ingegoten, versmeerd
Identificatiemethode	De asbestdeskundige beoordeelt het materiaal als asbestverdacht en dus asbesthoudend, en dit zonder monstername.  Motivatie: De monstername brengt andere schade aan dan schade die inherent is aan de monstername.
Destructieve handeling voor identificatie	Nee

<b>Opmerking</b>	<p>Inventarisbeschrijving – Muurkappen (asbestverdacht)</p> <p>Ter hoogte van de dakrand werden prefab muurkappen vastgesteld die de bovenkant van de gemetselde muur afdekken. Deze elementen bestaan visueel uit een cementgebonden materiaal en vertonen verwerking en biologische aanslag.</p> <p>Op basis van de uiterlijke kenmerken en de vermoedelijke ouderdom van het gebouw kunnen dergelijke muurafdekkingen in sommige gevallen vervaardigd zijn uit vezelcementmaterialen waarin asbestvezels verwerkt werden. Aangezien het exacte materiaaltipe en de productiedatum niet konden worden vastgesteld tijdens de inspectie, worden deze muurkappen voorzichtigheidshalve als asbestverdacht beoordeeld.</p> <p>Er werd geen staalname uitgevoerd tijdens het plaatsbezoek. Bij renovatie- of sloopwerken wordt aanbevolen om een staalname en laboratoriumanalyse te laten uitvoeren om de aanwezigheid van asbestvezels definitief vast te stellen.</p> <p>De hoeveelheden zijn indicatief en gebaseerd op een visuele inschatting tijdens het plaatsonderzoek. Indien de muurkappen effectief asbesthoudend blijken te zijn, dienen deze conform de geldende regelgeving en door een erkende asbestverwijderaar verwijderd te worden.</p>

Verwijderen

- Zorg voor een veilig beheer. Vermijd het beschadigen van het asbestmateriaal. Controleer de toestand jaarlijks op wijzigingen.
- Voer bijkomende staalname(s) uit.

- Eenvoudige handelingen: mag via doe-het-zelf of door werknemer(s) met opleidingsattest eenvoudige handelingen  
Motivering

De werkzaamheden worden uitgevoerd door een gecertificeerd asbestverwijderingsbedrijf onder toezicht van een DTA. Het werkgebied wordt afgezet en voorzien van waarschuwingsborden. Medewerkers gebruiken PBM's (wegwerpovertuig type 5/6, P3-masker, handschoenen). De asbestcementen muurkappen (hechtgebonden, risicoklasse 2 of 2A) worden vooraf bevochtigd om stofvorming te beperken. Bevestigingen worden voorzichtig losgemaakt, waarbij breuk wordt vermeden. De elementen worden in zijn geheel verwijderd, direct verpakt in dubbel asbestfolie (0,2 mm dik) en voorzien van asbeststickers. Afval wordt tijdelijk opgeslagen in een gesloten container en afgevoerd naar een erkende verwerker met begeleidingsformulier. Na afronding vindt visuele inspectie en, indien vereist, luchtmeting plaats door een onafhankelijk geaccrediteerd laboratorium, waarna vrijgave van het werkgebied volgt.

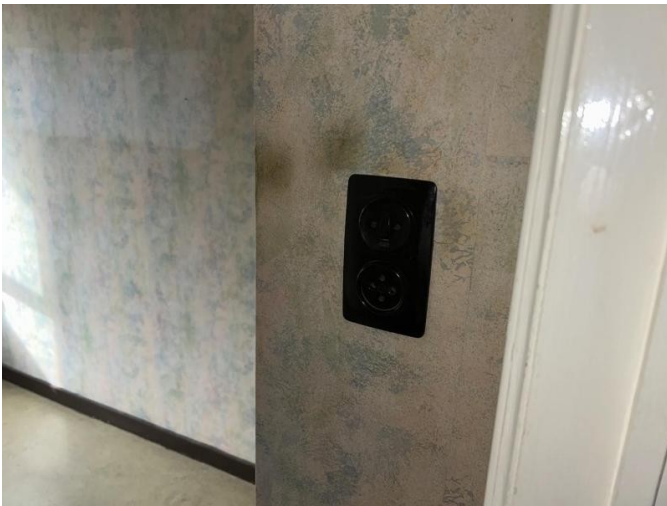
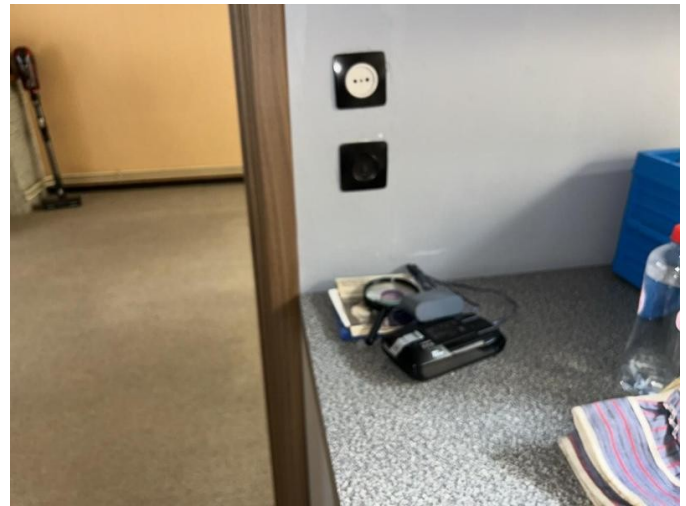
Het asbestmateriaal valt onder de mijlpaal van 2040.

Eindbeoordeling materiaalrisico	Laag materiaalrisico en/of verlaagde kans op vezelvrijgave
---------------------------------	--

Gebondenheid	Categorie 1: hechtgebonden in oorsprong
Asbestsoort (vezeltype)	Crocidoliet aanwezig
Asbestconcentratie	Laag (< 50%)
Afschermingsgraad van het gehele materiaal	Geheel of deels vrij aan de binnenlucht, maar geen contact met binnenluchtstromen
Toestand van het materiaal	Onbeschadigd, niet verweerd

Beschrijving	Bakeliet asbestverdacht(IP2)
Omgeving	Binnen
Primaire drager	Communicatie en elektrische infrastructuur en uitrusting
Asbestmateriaal	Plaat, paneel, tablet - Type Bakeliet
Bindmiddel van asbestmateriaal	Kunststof of -hars
Gebondenheid op basis van bindmiddel	Hecht
Hoeveelheid (oppervlakte - dikte - aantal)	<ul style="list-style-type: none"> <li>• 0,50 m<sup>2</sup> - 0,30 cm - 1 stuk</li> </ul>
Totaal volume	0,002 m <sup>3</sup>
Eenvoudig bereikbaar	Ja
Bevestigingswijze	<ul style="list-style-type: none"> <li>• Geschroefd</li> </ul>
Identificatiemethode	<p>De asbestdeskundige beoordeelt het materiaal als asbestverdacht en dus asbesthoudend, en dit zonder monstername.</p> <p>Motivatie: De monstername brengt andere schade aan dan schade die inherent is aan de monstername.</p>
Destructieve handeling voor identificatie	Nee
Opmerking	<p>Tijdens de inspectie werden bakelieten schakelaars en stopcontacten vastgesteld. Gezien de ouderdom en het type materiaal bestaat de mogelijkheid dat deze componenten asbesthoudend zijn.</p> <p>De onderzochte bakelietcomponenten worden beschouwd als asbestverdacht zolang ze intact blijven.</p> <p>Indien de installatie in de toekomst wordt vernieuwd, dienen de onderdelen voorzichtig verwijderd te worden door erkend personeel na spanningsloosstelling, met respect voor de regelgeving inzake veilig werken aan elektrische installaties en afvalbeheer.</p> <p>Geen onmiddellijke saneringsmaatregelen vereist.</p>

Zorgvuldig beheren

- Zorg voor een veilig beheer. Vermijd het beschadigen van het asbestmateriaal. Controleer de toestand jaarlijks op wijzigingen.
- Voer bijkomende staalname(s) uit.

- Eenvoudige handelingen: mag via doe-het-zelf of door werknemer(s) met opleidingsattest eenvoudige handelingen  
Motivatie

Volgens de Belgische regelgeving (Codex Welzijn op het Werk, Boek VI – Tit. 3) mogen eenvoudige handelingen uitgevoerd worden door doe-het-zelvers of werknemers met een opleidingsattest. Het gaat om kleine, laag-risico werken met hechtgebonden materialen in goede staat, waardoor de kans op vezelverspreiding minimaal is. De methode is veilig, kosten- en tijdsefficiënt en garandeert via opleiding dat werknemers de risico's kennen en de juiste PBM gebruiken.

1. Voorbereiding: Werkzone afbakenen en signaliseren. Draag PBM: wegwerpoverall type 5/6, P3-masker,

handschoenen en bril. Voorzichtig ventileren zonder luchtstromen.

2. Verwijdering: Materiaal bevochtigen (nevelen), breken of slijpen vermijden. Traject gecontroleerd uitvoeren met handgereedschap, materiaal zoveel mogelijk intact houden.

3. Verpakking: Onmiddellijk verpakken in dikke plastic zakken of folie, dubbel verpakken en labelen met asbestwaarschuwing. Buitenoppervlak reinigen indien nodig.

4. Reiniging: Werkzone nat reinigen of met H-class HEPA-stofzuiger. Nooit vegen of blazen. PBM pas na reiniging uitdoen in correcte volgorde.

5. Afvoer: Afgevoerd materiaal naar erkend containerpark of verwerker brengen en afleverbonnen bewaren.

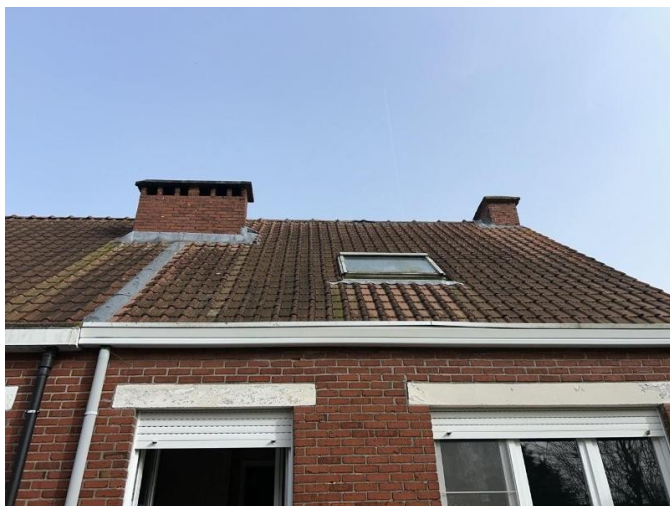
Situeringfoto

**Reden:** Het te onderzoeken materiaal situeert zich hoger dan 3,50 m te rekenen vanaf een veilige ondergrond

**Uitleg van de asbestdeskundige:** Het rookgaskanaal is niet beoordeeld. Aan de binnenzijde is de kachel aangesloten. Aan de buitenzijde is het hoger dan 3,5 meter om de schoorsteen te inspecteren. Het is niet zichtbaar of er een asbestverdacht rookgaskanaal aanwezig is in de schoorsteen. Conform ons inspectieprotocol mogen wij een beperking inroepen voor hoogtes hoger dan 3,5 m. Indien men dit wil laten onderzoeken, dient er een nieuwe afspraak gemaakt te worden en moet er een hoogtewerker voorzien worden, evenals iemand die bevoegd is om deze te bedienen en eventueel een techniek die de al dan niet aanwezige schouwhoek kan afnemen en weer terugplaatsen.

(Asbest)materiaal	Rookgaskanaal
Karakterisatie	Asbest (verdacht)
Primaire drager	HVAC infrastructuur en uitrusting

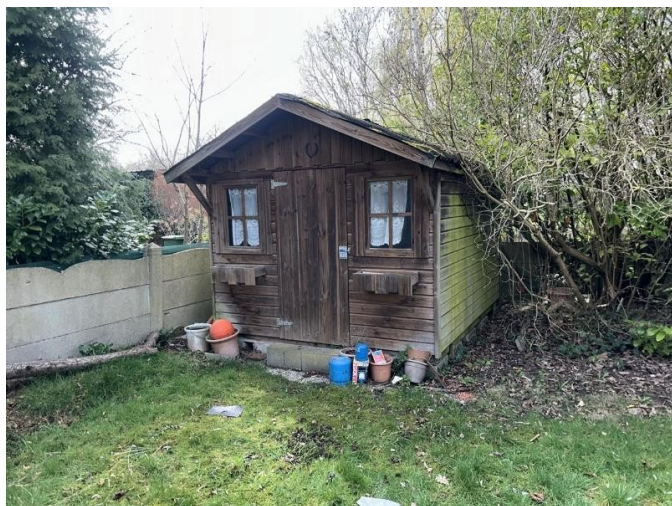
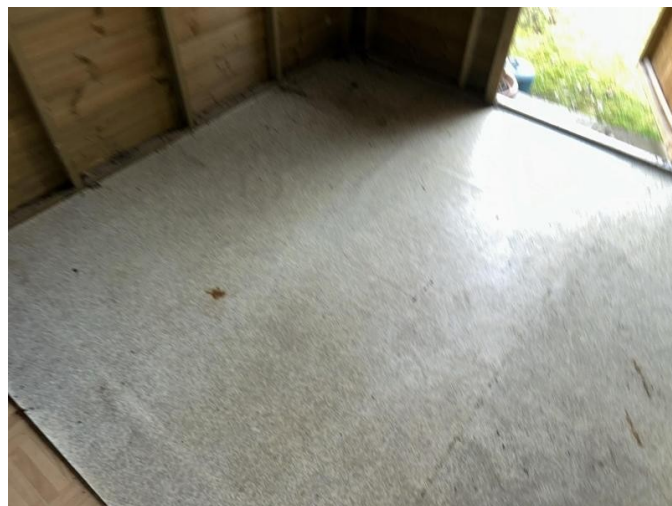
Geen asbestverdachte materialen vastgesteld

Basis voor advies	De asbestdeskundige beoordeelt het materiaal als niet-asbestverdacht.
-------------------	---

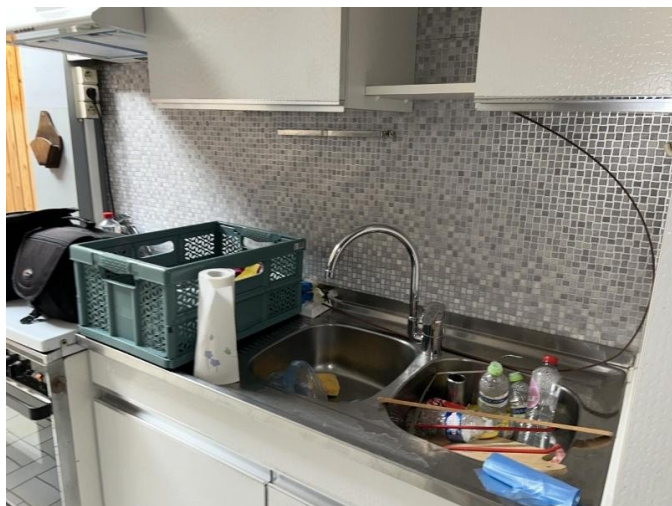
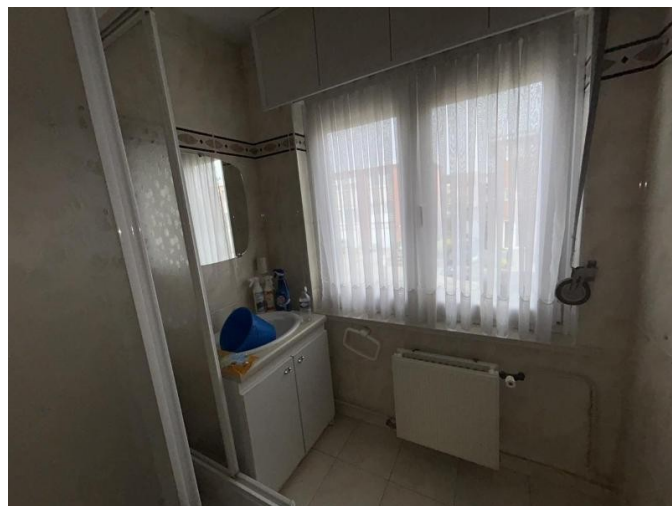
### Asbestverdachte lijm bij Faiencetegels

In uitzonderlijke gevallen kan de lijm waarmee deze zijn vastgehecht asbesthoudend zijn. Gezien het een niet-destructief onderzoek betreft, werd er geen staal genomen. Bij afbraak van deze tegels, is het aangewezen deze lijm laag te laten analyseren op de aanwezigheid van asbest

<b>Basis voor advies</b>	Beoordeling op basis van expertise, zonder een vaststelling door de asbestdeskundige.
<b>Primaire drager</b>	Binnenwand
<b>(Asbest)materiaal</b>	In-situ afwerkingslagen - Lijm laag
<b>Bindmiddel</b>	Lijm
<b>Gebondenheid bindmiddel</b>	Hecht

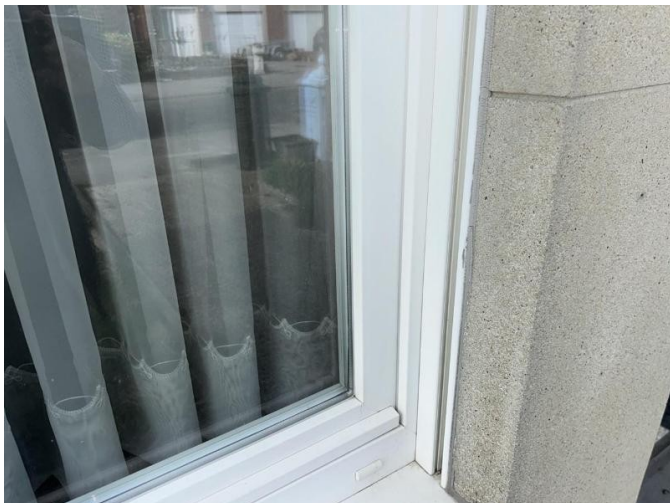
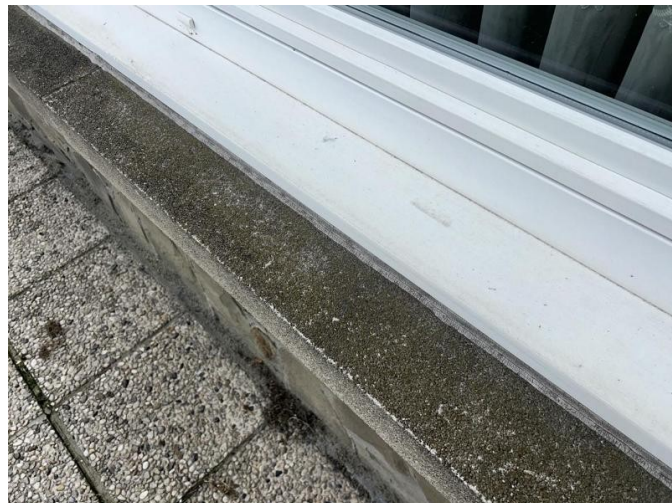
# Fiche 7: Afdichting aan ramen en deuren niet asbesthoudend tuinhuis

Geen asbest

#	Type	Referentie	Resultaat
7.1	Puntmonster	03	Geen asbest

Beschrijving	Afdichting aan ramen en deuren niet asbesthoudend tuinhuis
Omgeving	Buiten
Primaire drager	Wandopening verticaal (raam, deur, ...)
Bindmiddel van materiaal	Kunststof of -hars
Gebondenheid op basis van bindmiddel	Hecht
Hoeveelheid (lengte - breedte - dikte - aantal)	<ul style="list-style-type: none"> <li>• 15,00 cm - 1,00 cm - 0,50 cm - 1 stuk</li> </ul>
Totaal volume	< 0,001 m <sup>3</sup>
Identificatiemethode	Een monstername door de asbestdeskundige met laboanalyse door een asbestlabo.
Destructieve handeling voor identificatie	Nee
Opmerking	<p>Ter hoogte van de raam- en deuromlijstingen werd mastiek vastgesteld ter afdichting tussen kader en gevel. Gezien de ouderdom van het gebouw en het type toepassing werd deze mastiek in eerste instantie als potentieel asbestverdacht beoordeeld.</p> <p>Er werd een representatief staal genomen van de aanwezige mastiek. Het staal werd geanalyseerd door een erkend laboratorium. Uit het analyseresultaat blijkt dat geen asbestvezels werden aangetroffen in het bemonsterde materiaal.</p> <p>Op basis van deze laboratoriumanalyse wordt de mastiek ter hoogte van ramen en deuren als niet-asbesthoudend beoordeeld. Het negatieve analyseresultaat kan worden geëxtrapoleerd naar gelijkaardige, visueel homogene toepassingen binnen hetzelfde inspectiegebied.</p> <p>De aantallen zijn indicatief en mogen niet gebruikt worden</p>

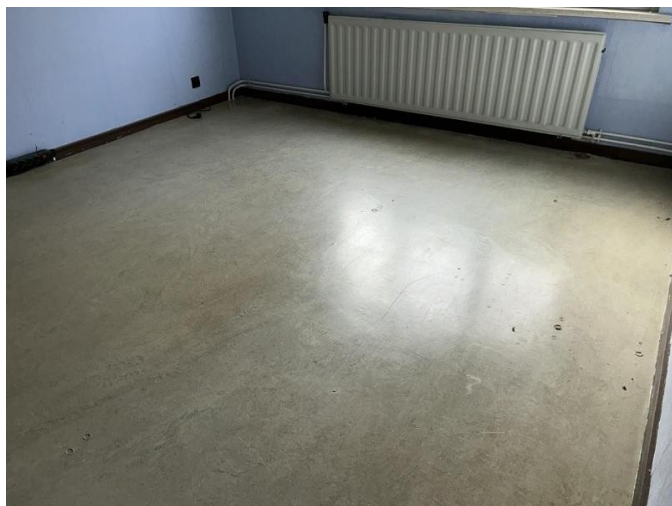
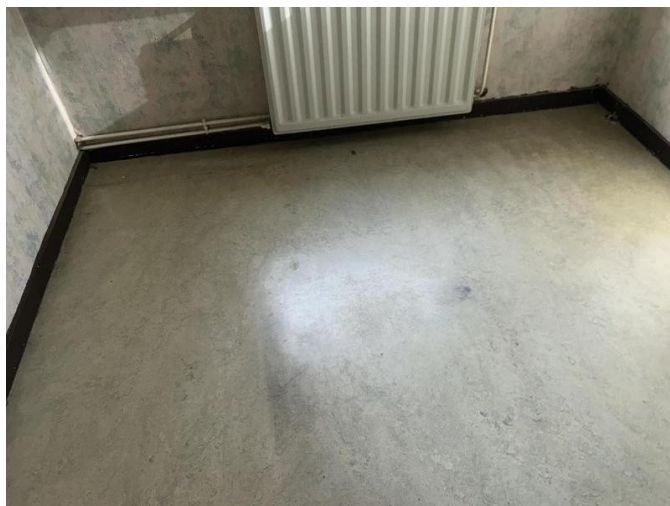
## Fiche 8: Vinylvloer niet asbest-verdacht

Geen asbest

#	Type	Referentie	Resultaat
8.1	Puntmonster	06	Geen asbest

Beschrijving	Vinylvloer niet asbest-verdacht
Omgeving	Binnen
Primaire drager	Vloer
Bindmiddel van materiaal	Kunststof of -hars
Gebondenheid op basis van bindmiddel	Hecht
Hoeveelheid (oppervlakte - aantal)	• 40,00 m <sup>2</sup> - 1 stuk
Totale oppervlakte	40,00 m <sup>2</sup>
Identificatiemethode	Een monstername door de asbestdeskundige met laboanalyse door een asbestlabo.
Destructieve handeling voor identificatie	Nee
Opmerking	<p>Binnen het inspectiegebied werd een soepele vloerafwerking (vloerzeil) vastgesteld. Gezien de ouderdom van het gebouw en het type toepassing werd deze vloerafwerking in eerste instantie als potentieel asbestverdacht beoordeeld, aangezien bepaalde historische vinylvloerbekledingen asbesthoudende componenten konden bevatten.</p> <p>Er werd een representatief staal genomen van het vloerzeil (en indien aanwezig ook van de onderliggende lijmlaag). Het staal werd geanalyseerd door een erkend laboratorium. Uit het analyseresultaat blijkt dat geen asbestvezels werden aangetroffen in het bemonsterde materiaal.</p> <p>Op basis van deze laboratoriumanalyse wordt het vloerzeil als niet-asbesthoudend beoordeeld. Het negatieve analyseresultaat wordt geëxtrapoleerd naar visueel gelijkaardige en homogeen beoordeelde vloerafwerkingen binnen dezelfde ruimte.</p>

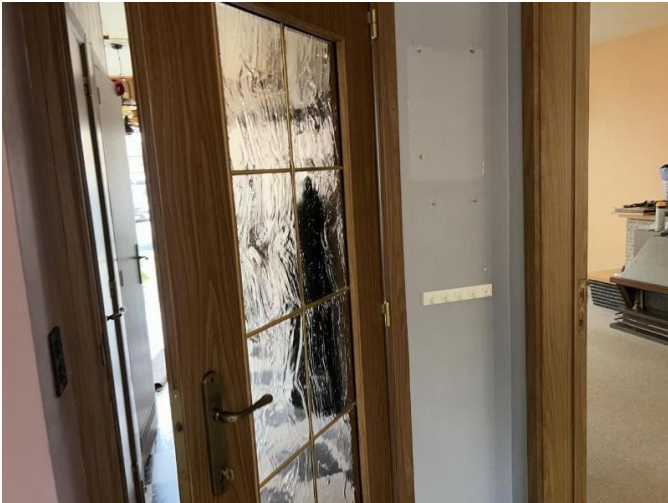
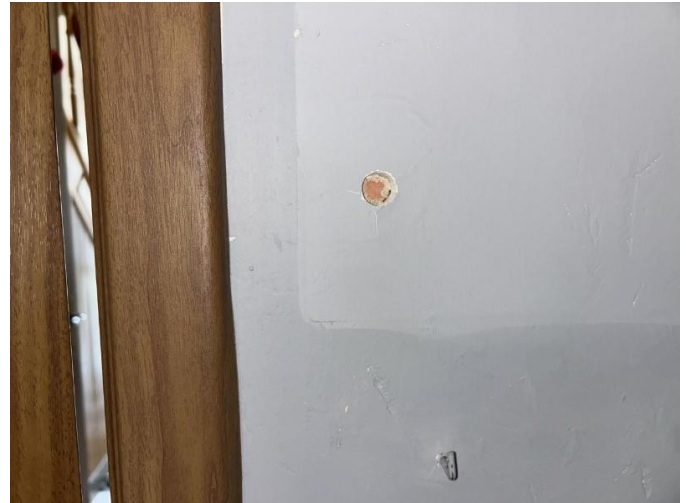
Geen asbest

#	Type	Referentie	Resultaat
9.1	Mengmonster	01	Geen asbest

<b>Beschrijving</b>	Pleisterwerk aan de muren
<b>Omgeving</b>	Binnen
<b>Primaire drager</b>	Binnenwand
<b>Bindmiddel van materiaal</b>	Gips - kalk
<b>Gebondenheid op basis van bindmiddel</b>	Niet-hechtgebonden
<b>Hoeveelheid (oppervlakte - dikte - aantal)</b>	• 360,00 m <sup>2</sup> - 1,00 cm - 1 stuk
<b>Totaal volume</b>	3,60 m <sup>3</sup>
<b>Identificatiemethode</b>	Een monstername door de asbestdeskundige met laboanalyse door een asbestlabo.
<b>Destructieve handeling voor identificatie</b>	Nee
<b>Opmerking</b>	<p>De hoeveelheid is een schatting en kan afwijken van de werkelijke toestand.</p> <p>( de opgegeven hoeveelheden mogen niet gebruikt worden als maatstaf van heffing).</p> <p>Waar mogelijk wordt staalname uitgevoerd conform het inspectieprotocol.</p> <p>Natte ruimte: Keuken</p> <p>Droge ruimte: Zitkamer</p> <p>Traphal/hal: Traphal</p> <p>CV-ruimte/lokaal: Zitkamer</p>

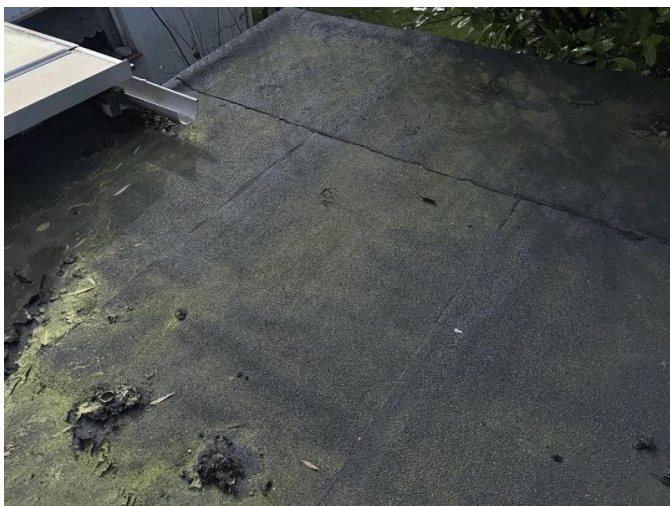
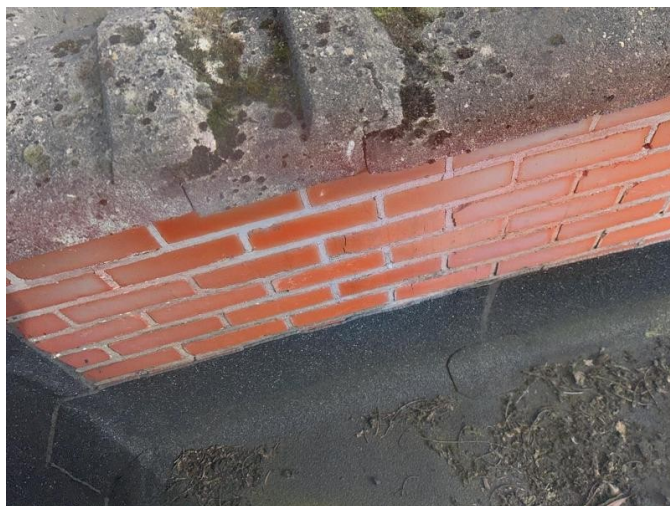
Geen asbest

#	Type	Referentie	Resultaat
10.1	Puntmonster	04	Geen asbest

<b>Beschrijving</b>	Dakbedekking Roofing aanbouw
<b>Omgeving</b>	Buiten
<b>Primaire drager</b>	Plat dak
<b>Bindmiddel van materiaal</b>	Bitumen (roofing, teer, asfalt)
<b>Gebondenheid op basis van bindmiddel</b>	Hecht
<b>Hoeveelheid (oppervlakte - aantal)</b>	<ul style="list-style-type: none"><li>• 25,00 m<sup>2</sup> - 1 stuk</li></ul>
<b>Totale oppervlakte</b>	25,00 m <sup>2</sup>
<b>Identificatiemethode</b>	Een monstername door de asbestdeskundige met laboanalyse door een asbestlabo.
<b>Destructieve handeling voor identificatie</b>	Nee

Ter hoogte van het platte dak werd een dakafdichting in roofing (bitumineuze dakbedekking) vastgesteld. Gezien het type toepassing en de ouderdom van de constructie werd deze dakbedekking in eerste instantie als potentieel asbestverdacht beoordeeld.

Van de aanwezige roofing werd een representatief staal genomen en geanalyseerd door een erkend laboratorium. Uit het analysesresultaat blijkt dat er geen asbestvezels werden aangetroffen in het bemonsterde materiaal. Op basis van deze analyse wordt de onderzochte roofing als niet-asbesthoudend beoordeeld.

Het negatieve analysesresultaat kan worden geëxtrapoleerd naar gelijkaardige, visueel homogene toepassingen van roofing binnen hetzelfde inspectiegebied.

Onder de zichtbare roofing kunnen zich echter andere daklagen of oudere dakafdichtingen bevinden die tijdens het plaatsbezoek niet zichtbaar of inspecteerbaar waren. Bij renovatie- of sloopwerken wordt aangeraden deze onderliggende lagen bijkomend te laten onderzoeken op de mogelijke aanwezigheid van asbest alvorens de werken aan te vatten.

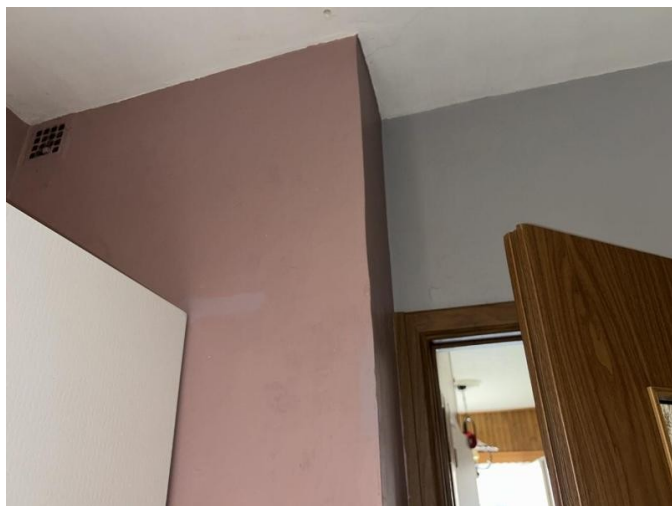
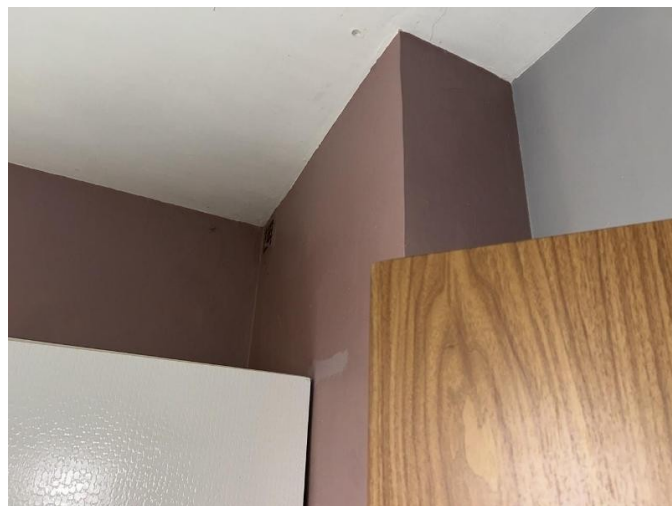
# Fiche 11: Pleisterwerk aan de plafonds

Geen asbest

#	Type	Referentie	Resultaat
11.1	Mengmonster	02	Geen asbest

<b>Beschrijving</b>	Pleisterwerk aan de plafonds
<b>Omgeving</b>	Binnen
<b>Primaire drager</b>	Binnenwand
<b>Bindmiddel van materiaal</b>	Gips - kalk
<b>Gebondenheid op basis van bindmiddel</b>	Niet-hechtgebonden
<b>Hoeveelheid (oppervlakte - dikte - aantal)</b>	• 160,00 m <sup>2</sup> - 1,00 cm - 1 stuk
<b>Totaal volume</b>	1,60 m <sup>3</sup>
<b>Identificatiemethode</b>	Een monstername door de asbestdeskundige met laboanalyse door een asbestlabo.
<b>Destructieve handeling voor identificatie</b>	Nee
<b>Opmerking</b>	<p>De hoeveelheid is een schatting en kan afwijken van de werkelijke toestand.</p> <p>( de opgegeven hoeveelheden mogen niet gebruikt worden als maatstaf van heffing).</p> <p>Waar mogelijk wordt staalname uitgevoerd conform het inspectieprotocol.</p> <p>Natte ruimte: Keuken</p> <p>Droge ruimte: Slaapkamer vooraan</p> <p>Traphal/hal: Gvl traphal</p> <p>CV-ruimte/lokaal: Geen pleisterwerk</p>

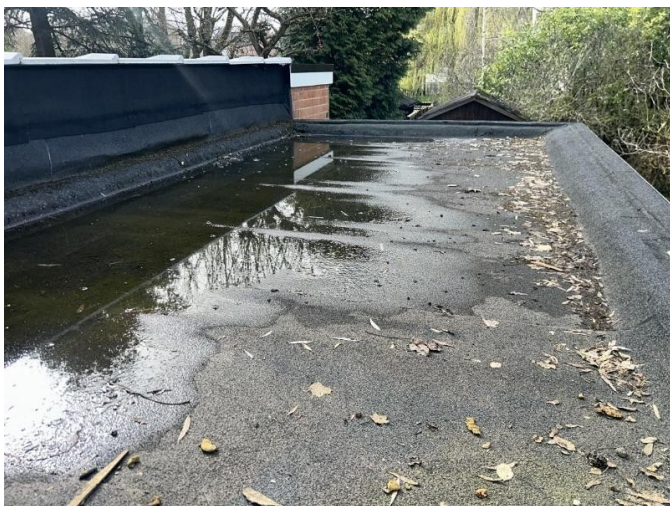
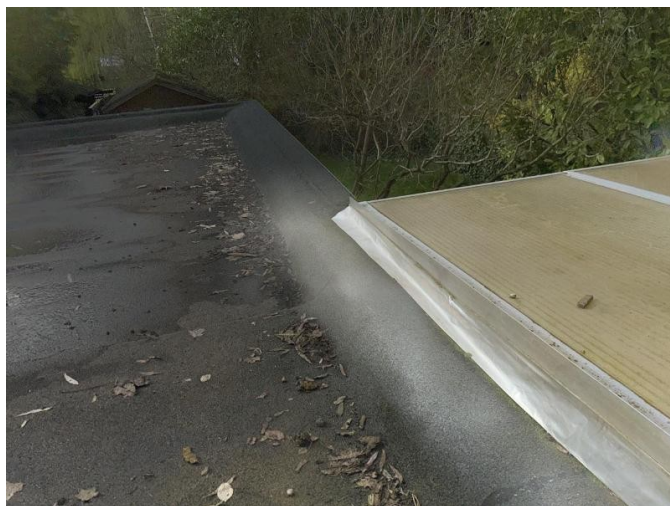
## Fiche 12: Dakbedekking Roofing garage

Geen asbest

#	Type	Referentie	Resultaat
12.1	Puntmonster	05	Geen asbest

Beschrijving	Dakbedekking Roofing garage
Omgeving	Buiten
Primaire drager	Plat dak
Bindmiddel van materiaal	Bitumen (roofing, teer, asfalt)
Gebondenheid op basis van bindmiddel	Hecht
Hoeveelheid (oppervlakte - aantal)	• 60,00 m <sup>2</sup> - 1 stuk
Totale oppervlakte	60,00 m <sup>2</sup>
Identificatiemethode	Een monstername door de asbestdeskundige met laboanalyse door een asbestlabo.
Destructieve handeling voor identificatie	Nee
Opmerking	<p>Tijdens de inspectie werd roofing vastgesteld op de platte daken. Er werd een staalname uitgevoerd en geanalyseerd door een erkend laboratorium. De resultaten van de analyse zijn negatief, wat betekent dat de onderzochte roofing geen asbest bevat.</p> <p>Er bestaat echter een mogelijkheid dat zich onder de huidige toplaag een oudere, mogelijk asbesthoudende laag bevindt. Om schade aan de dakbedekking te vermijden, kon dit tijdens de inspectie niet worden vastgesteld. Het wordt aanbevolen om bij toekomstige renovatie- of afbraakwerken de onderliggende lagen opnieuw te laten onderzoeken door een erkend asbestdeskundige.</p> <p>De gerapporteerde hoeveelheden betreffen ramingen op basis van visuele waarneming. Deze zijn niet-bindend en kunnen wijzigen naarmate constructies verder worden geopend of verwijderd.</p>

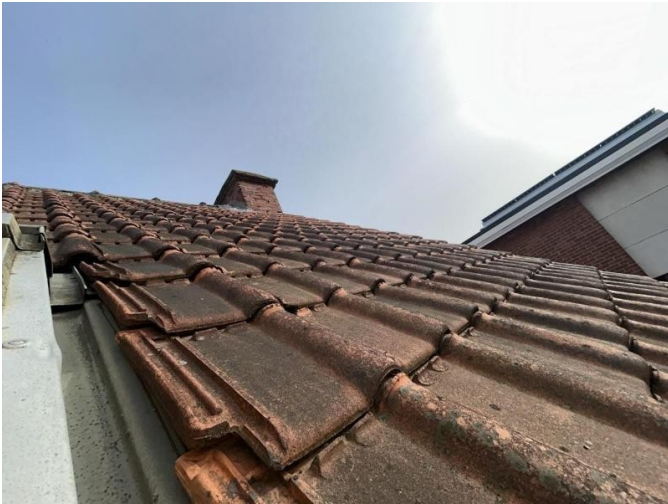
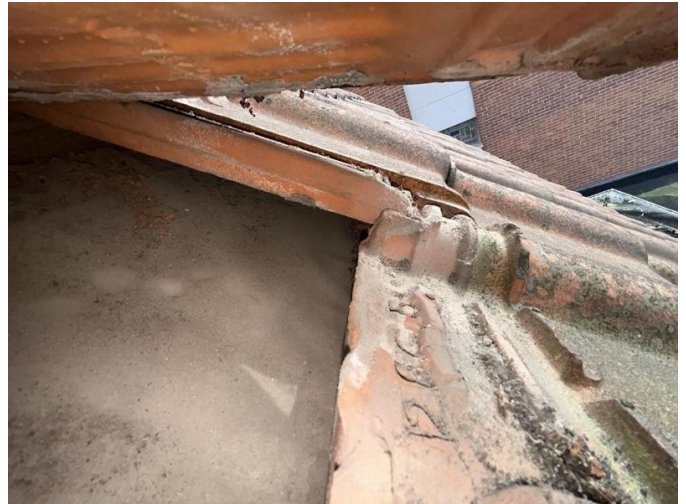
## Fiche 13: Onderdak niet asbesthoudend

Beschrijving	Notitie	Terug te vinden op plannen
Fiche 13: Onderdak niet asbesthoudend	<p>Ter hoogte van het hellend dak werd een onderdak vastgesteld bestaande uit een kunststof/plastic folie. Op basis van de visuele kenmerken (soepele folie, dunne kunststof structuur) en de typische toepassing betreft dit een modern dampopen onderdakfolie.</p> <p>Dergelijke kunststof folies worden geproduceerd uit synthetische materialen (bijvoorbeeld polyethyleen of polypropyleen) en bevatten volgens de huidige kennis geen asbestvezels. Het aangetroffen materiaal vertoont bovendien geen kenmerken die typerend zijn voor historische asbesthoudende onderdakplaten of -panelen.</p> <p>Op basis van het uiterlijk, materiaaltipe en toepassing wordt dit onderdak daarom als niet-asbestverdacht beoordeeld. Er werd geen staalname uitgevoerd, aangezien de toepassing duidelijk herkenbaar is als kunststof folie.</p> <p>Bij eventuele renovatie- of sloopwerken wordt wel aanbevolen om onderliggende of niet-zichtbare lagen van het dakpakket te controleren, aangezien onder dit onderdak nog oudere dakmaterialen aanwezig kunnen zijn die momenteel niet visueel inspecteerbaar zijn.</p>	-
