# Asbestinventarisatetest

Beukenhoflaan 27/B, 2630 Aartselaar

Attestnummer : 20260601-000348.001

Uitgegeven op : 01.06.2026

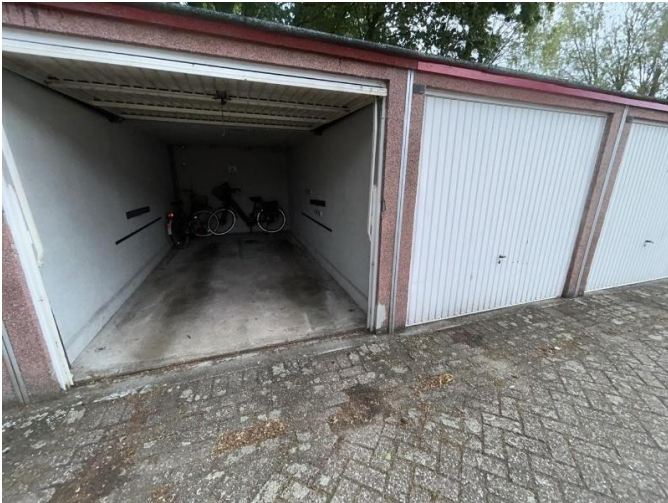
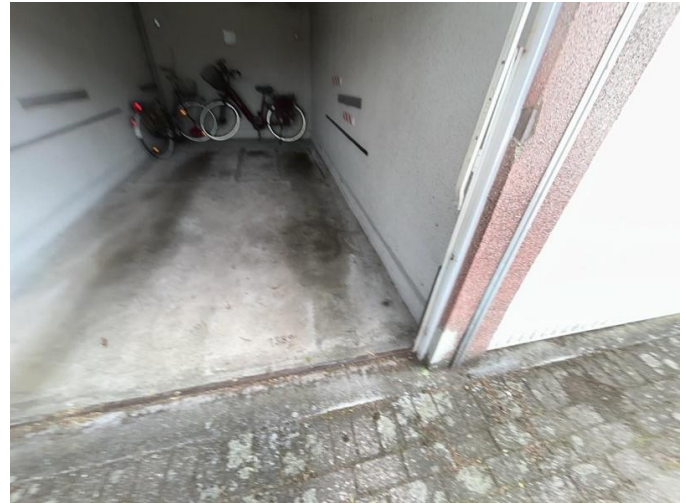
De garage maakt deel uit van een garagecomplex dat onder mede-eigendom valt. Het huidig onderzoek heeft uitsluitend betrekking op het privaatieve garagegedeelte dat tot het inspectiegebied behoort.

Tijdens de visuele inspectie van het privaatieve deel (vloer, binnenwanden, plafond, poort en zichtbare leidingen) werden geen asbestverdachte materialen vastgesteld. Het onderzoek werd uitgevoerd conform het standaardonderzoek (IP2), zonder destructieve handelingen.

Constructieonderdelen die behoren tot de gemeenschappelijke delen van het garagecomplex, zoals onder meer de dakconstructie, buitengevels, draagstructuur en eventuele gemeenschappelijke technische installaties, vallen buiten het huidige inspectiegebied. Deze dienen te worden geïventariseerd in het kader van het asbestattest gemeenschappelijke delen.

De asbestdeskundige beoordeelt het materiaal als niet-asbestverdacht.

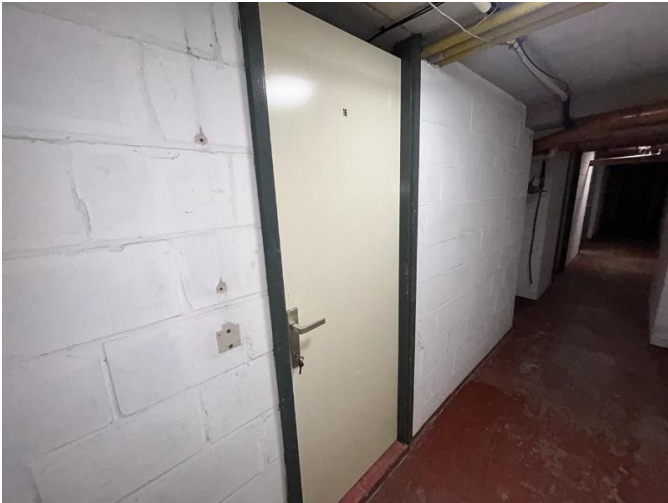
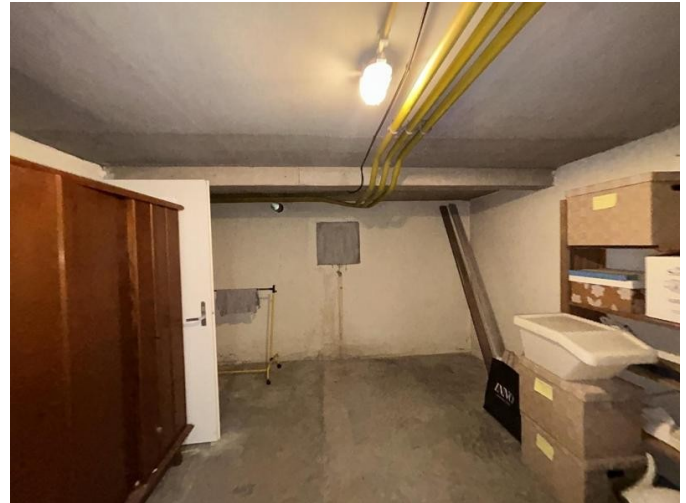
geen asbestverdachte materialen vastgesteld

Basis voor advies	De asbestdeskundige beoordeelt het materiaal als niet-asbestverdacht.
-------------------	---

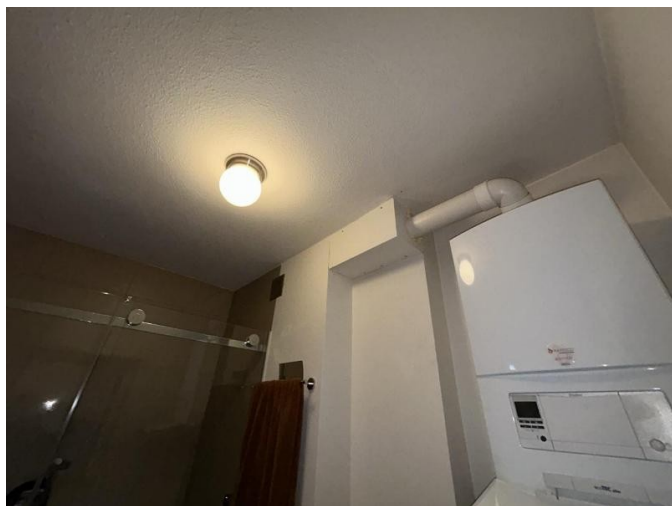
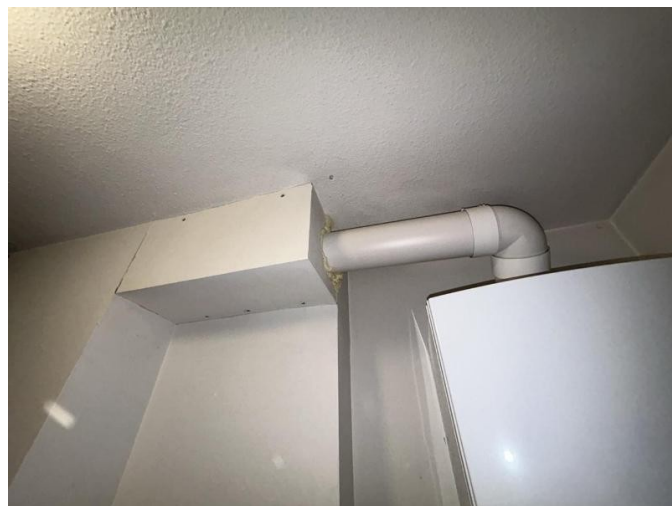
### Conclusie

Geen asbest

#	Type	Referentie	Resultaat
3.1	Mengmonster	02	Geen asbest

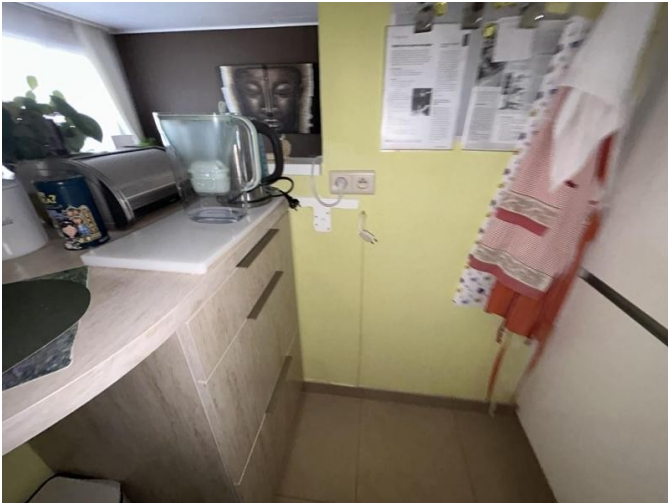
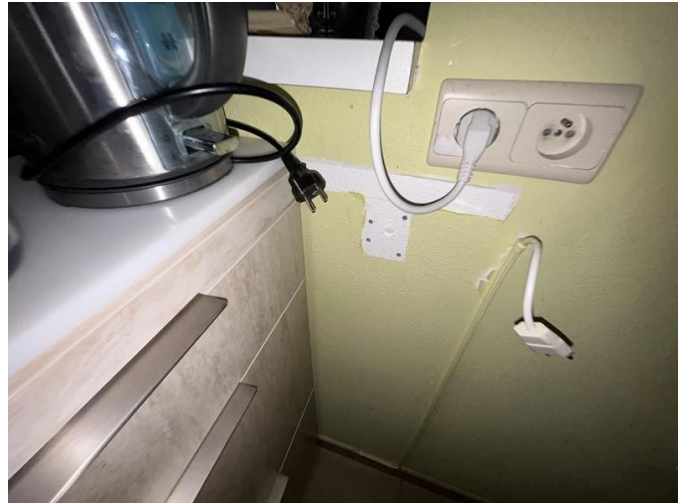
## Fiche 4: Pleisterwerk aan de muren

### Conclusie

Geen asbest

#	Type	Referentie	Resultaat
4.1	Mengmonster	01	Geen asbest

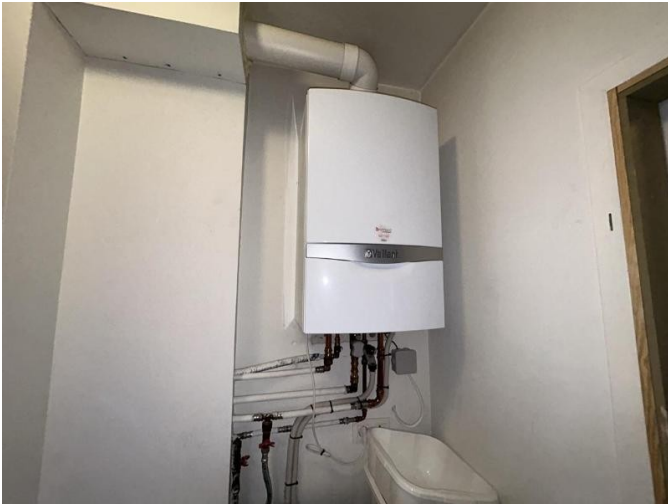
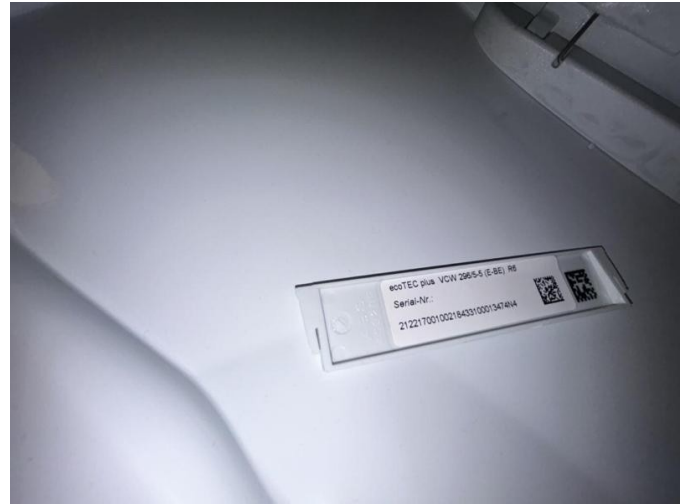
## Fiche 5: Dichtingen in CV-installatie

Beschrijving	Notitie	Terug te vinden op plannen
Fiche 5: Dichtingen in CV-installatie	CV-Installatie MERK Vailliant bouwjaar 2021. Omwille van het bouwjaar mogen de dichtingen van de CV-installatie als asbestvrij beschouwd worden (asbestvrij vanaf 1999). Het bewijsstuk is opgeladen in de databank	Plan 1.1: 1ste verdieping
Fiche 6: Rookgaskanaal appartement	<p>Het rookgaskanaal maakt vermoedelijk deel uit van een collectieve schouw of gemeenschappelijk afvoerkanaal in het gebouw. Deze gemeenschappelijke infrastructuur is niet toegankelijk vanuit de privatieve delen van het appartement en valt buiten het niet-destructieve onderzoeksdomein van deze inventaris.</p> <p>Er werden geen aanwijzingen van asbesthoudende materialen vastgesteld aan de zichtbare delen (aansluitpunt op ketel).</p> <p>Deze zone wordt opgenomen als niet-onderzoekbare gemeenschappelijke zone conform de OVAM-richtlijnen.</p>	-

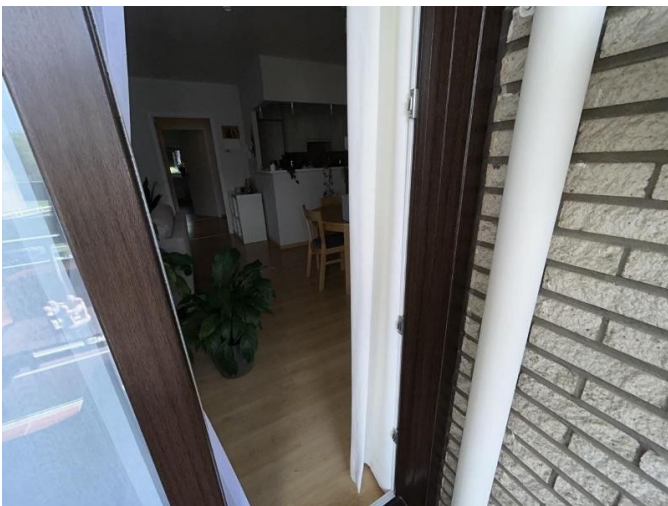
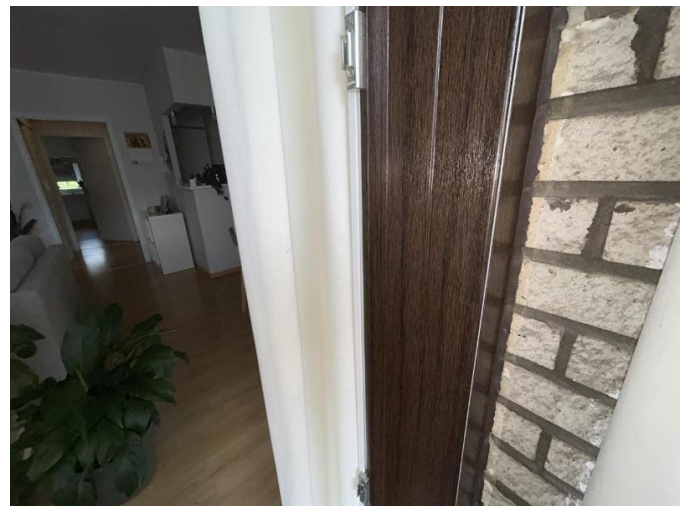
## Fiche 7: Afdichting aan ramen en deuren

Fiche 7: Afdichting aan ramen en deuren	De afdichting aan ramen en deuren tussen het kader en het glas bestaat uit rubber. De aansluiting tussen het raamkader en de gevel is afgewerkt met siliconekit. Er werden geen asbesthoudende mastieken of stopverven vastgesteld op de zichtbare delen.	-
