# Asbestinventarisat attest

Antwerpsestraat 115/1.0, 2845 Niel

Attestnummer : 20260715-000003.001

Uitgegeven op : 15.07.2026

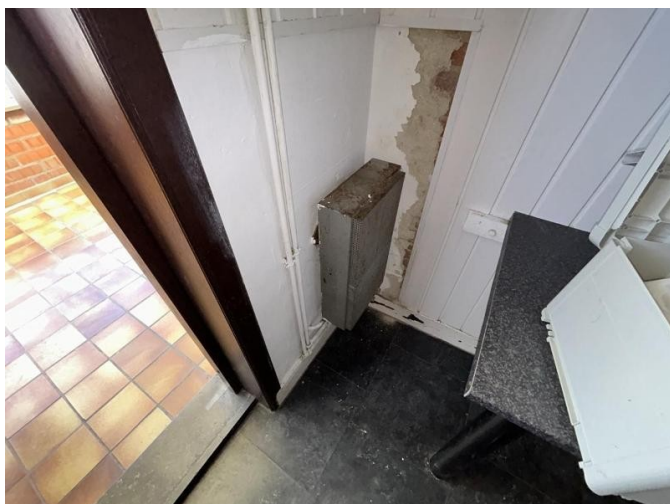
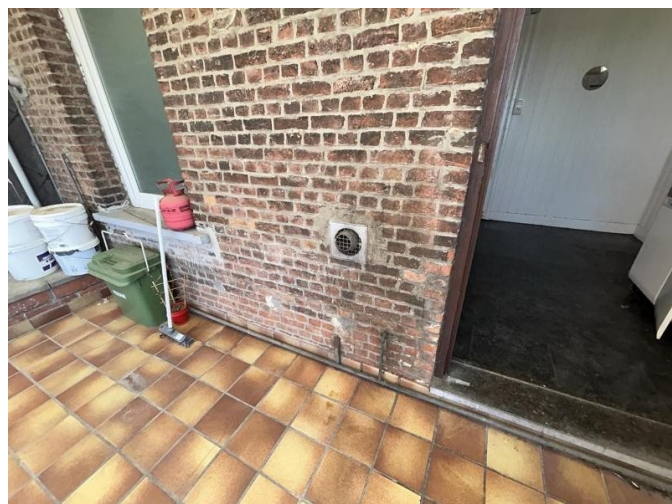
# Fiche 1: Dichtingen in ruimte verwarmers (Gas) asbestverdacht

De CV-installatie bevat asbesthoudende dichtingen (pakkingmateriaal) aan flensverbindingen, afsluiters en/of ketelaansluitingen. Het materiaal is hechtgebonden, maar kan bij demontage of thermische belasting asbestvezels vrijgeven. Daarom wordt dit beschouwd als een risicovolle handeling volgens de Codex Welzijn op het Werk 2012, Boek VI, Titel 3, en moet de verwijdering gebeuren als een Type B-asbestverwijdering.

| Eindbeoordeling materiaalrisico | Verhoogd materiaalrisico en/of verhoogde kans op vezelvrijgave |

| Gebondenheid | Categorie 3: niet-hechtgebonden met weinig of geen matrix |
| Asbestsoort (vezeltype) | Alleen chrysotiel aanwezig |
| Asbestconcentratie | Hoog ( $\geq 50\%$ ) |
| Toestand van het materiaal | Onbeschadigd, niet verweerd |

| Opmerking | <p>Waarneming</p> <p>Er werden een ruimte verwarmers aangetroffen merk en bouwjaar onbekend</p> <p>Bij toestellen uit voor 2001 kunnen zich asbestverdachte onderdelen bevinden, met name:</p> <p>afdichtingskoorden of pakkingen in de verbrandingskamer of warmtewisselaar;</p> <p>isolatiemateriaal aan de binnenzijde van de ketelbehuizing;</p> <p>afdichtingen aan rookgasafvoer, branderdekseel of inspectieluiken.</p> <p>Er werd geen staalname uitgevoerd om beschadiging en stofverspreiding te vermijden.</p> <p>De buitenzijde van de ketel (panelen, knoppen, siliconeafdichtingen) vertoont geen visueel asbestverdachte kenmerken.</p> <p>De vermelde informatie is gebaseerd op visuele vaststelling en technische documentatie niet op laboratoriumanalyse.</p> <p>Beoordeling van het risico</p> <p>Bij normaal gebruik is er geen rechtstreeks blootstellingsrisico, zolang het toestel gesloten blijft en geen beschadiging optreedt.</p> <p>Een blootstellingsrisico kan ontstaan bij:</p> <p>onderhoud waarbij de verbrandingskamer of warmtewisselaar wordt geopend;</p> <p>het vervangen van pakkingen of afdichtingen;</p> <p>demontage of verwijdering van de ketelinstallatie.</p> <p>Het risico situeert zich dus enkel tijdens technische interventies of sloopwerkzaamheden.</p> <p>Aanbeveling</p> <p>Behoud het toestel zolang het onbeschadigd en gesloten blijft.</p> <p>Laat bij demontage of vervanging eerst een bemonstering en analyse uitvoeren om de asbeststatus te bevestigen.</p> <p>Indien asbesthoudend materiaal wordt aangetroffen, laat de verwijdering uitvoeren door een erkend asbestverwijderaar conform de regelgeving.</p> <p>Actualiseer de asbestinventaris na verwijdering of vervanging van dit toestel.</p> |

Verwijderen

- Zorg voor een veilig beheer. Vermijd het beschadigen van het asbestmateriaal. Controleer de toestand jaarlijks op wijzigingen.
- Voer bijkomende staalname(s) uit.

- Eenvoudige handelingen: enkel door erkend asbestverwijderaar  
Motivering en verwijderingsmethode

De werkzone wordt afgebakend en afgeschermd met fysieke barrières of containment. Er wordt onderdruk gecreëerd met HEPA-filtratie en waarschuwborden worden geplaatst (Asbest - Verboden toegang voor onbevoegden). Werknemers gebruiken FFP3-maskers en wegwerpovertuigen type 5/6.

De dichtingen worden manueel verwijderd met handgereedschap; slijpen, zagen of breken is verboden. Tijdens de werkzaamheden worden de pakkingen vochtig gehouden om stofvorming te vermijden. Het materiaal wordt onmiddellijk dubbel verpakt in gelabelde asbestafvalzakken volgens VLAREMA. Gereedschap en oppervlakken worden gereinigd met een H-vacuüm (HEPA-filter) en vochtige doeken.

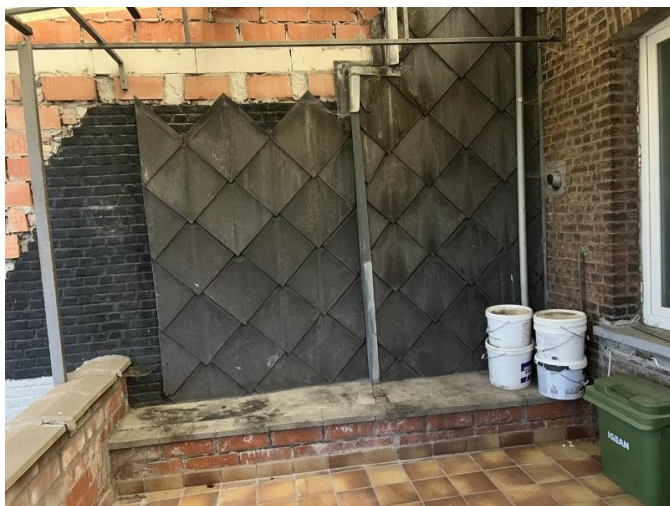
Situeringfoto

**Reden:** Leien naastgelegen woning (niet gemeenschappelijk)

**Uitleg van de asbestdeskundige:** De leien op de zijgevel van de naastgelegen woning maken geen deel uit van het inspectiegebied. Het betreft geen gemeenschappelijke constructie noch eigendom van de opdrachtgever. Conform IP2 worden materialen op aangrenzende percelen niet opgenomen in de asbestinventaris.

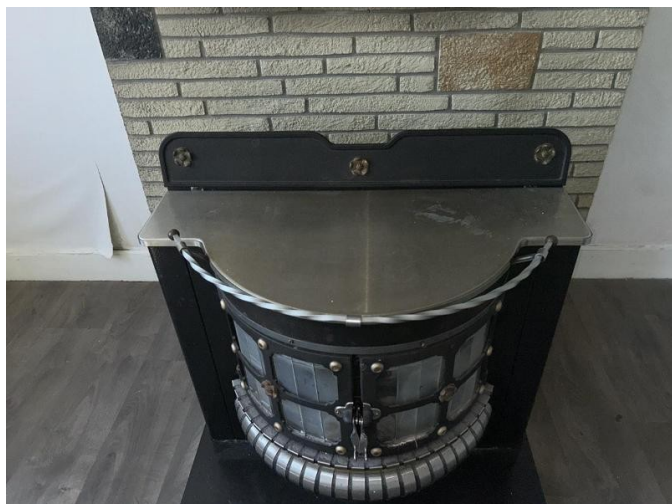
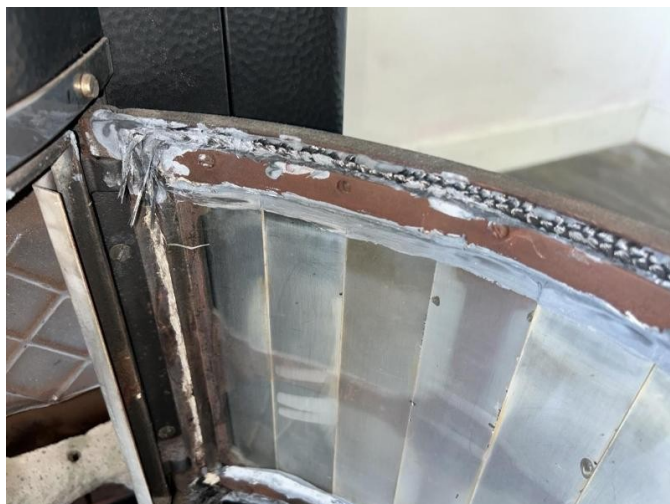
| Basis voor advies | De asbestdeskundige beoordeelt het materiaal als asbesthoudend op basis van een beoordeling met het blote oog. |
| (Asbest)materiaal | Koord, lint, band, strip |
| Gebondenheid bindmiddel | Niet-hechtgebonden |

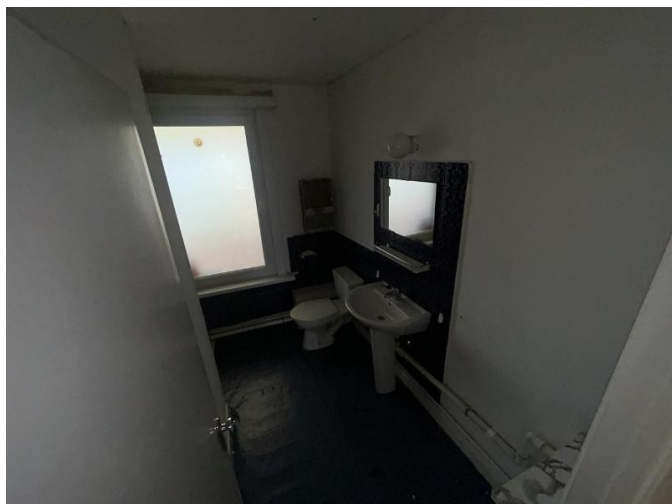
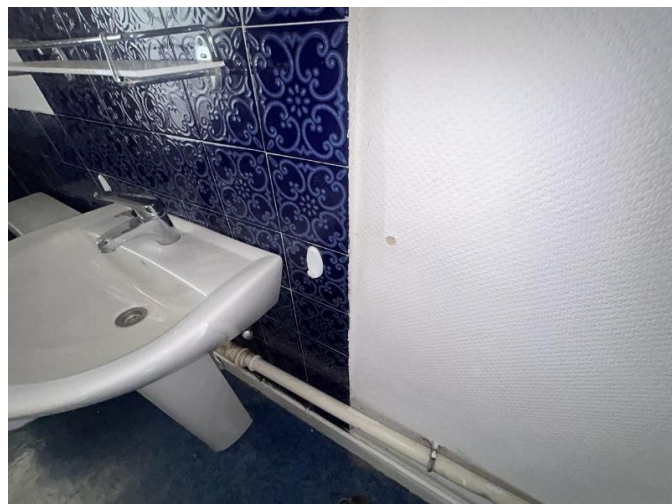
#### Asbestverdachte lijm bij Faiencetegels

In uitzonderlijke gevallen kan de lijm waarmee deze zijn vastgehecht asbesthoudend zijn. Gezien het een niet-destructief onderzoek betreft, werd er geen staal genomen. Bij afbraak van deze tegels, is het aangewezen deze lijm laag te laten analyseren op de aanwezigheid van asbest

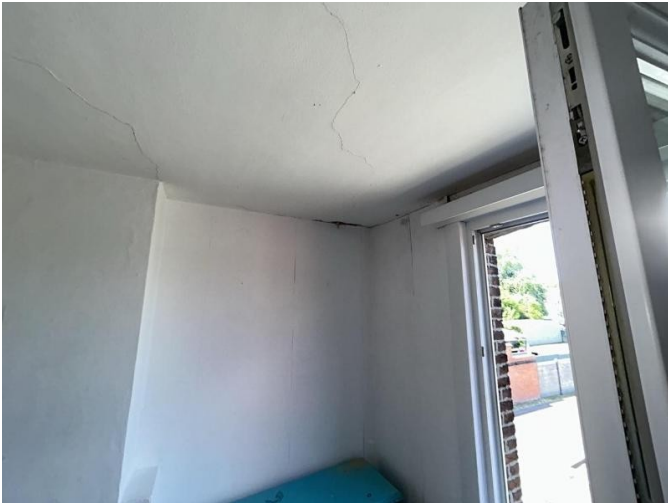
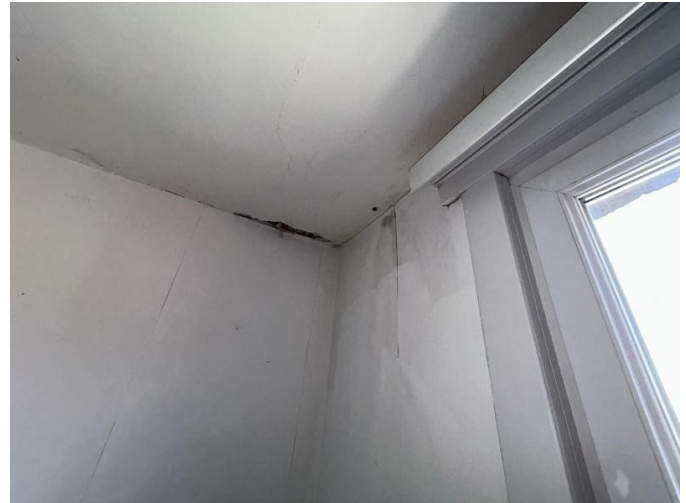
## Fiche 5: Pleisterwerk aan de plafonds

Geen asbest

| # | Type | Referentie | Resultaat |
|---|---|---|---|
| 5.1 | Mengmonster | 02 | Geen asbest |

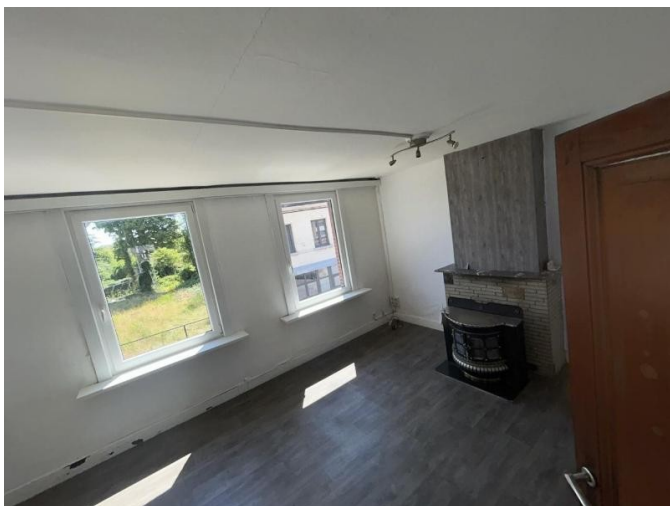
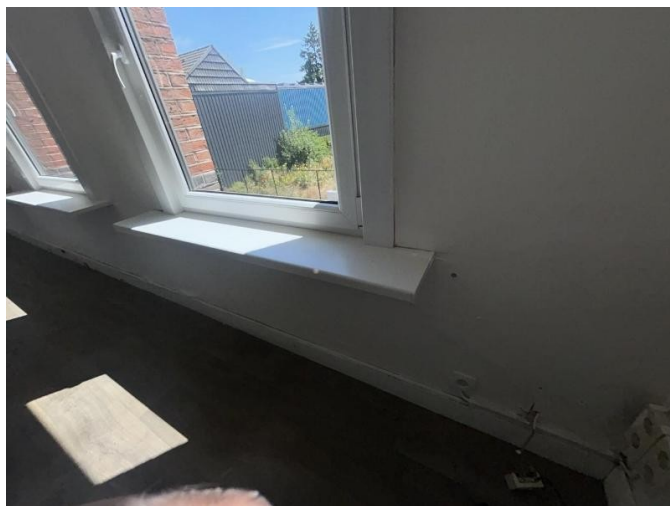
## Fiche 6: Pleisterwerk aan de muren

Geen asbest

| # | Type | Referentie | Resultaat |
|---|---|---|---|
| 6.1 | Mengmonster | 01 | Geen asbest |

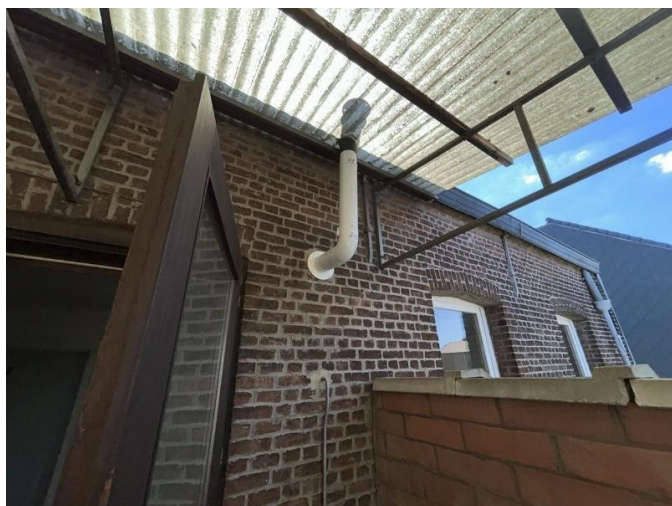
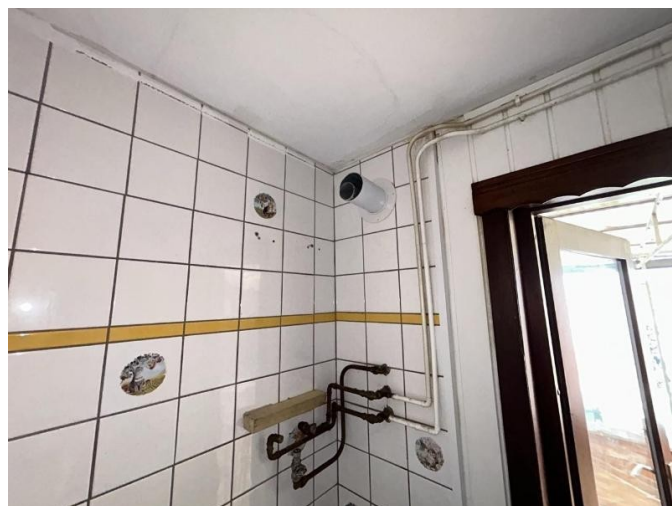
### Fiche 7: Rookgaskanaal

| Beschrijving | Notitie | Terug te vinden op plannen |
|---|---|---|
| Fiche 7: Rookgaskanaal | <p>Tijdens het plaatsbezoek werd de rookgasafvoer visueel geïnspecteerd. De zichtbare schouw bestaat uit een gladde, metalen of kunststof rookgasbuis met fabrieksmatige verbindingselementen. Er werden geen vezelcementbuizen, asbesthoudende schouwelementen of vezelachtige afdichtingsmaterialen vastgesteld.</p> <p>Het materiaal vertoont geen typische kenmerken van asbestcement (zoals vezelstructuur, cementgebonden matrix of verweerde vezelblootstelling). De uitvoering is consistent met moderne metalen of kunststof rookgasafvoersystemen.</p> <p>Op basis van visuele beoordeling en materiaalherkenning wordt de schouw als niet-asbestverdacht beoordeeld.</p> | Plan 1.1: 1ste verdieping |

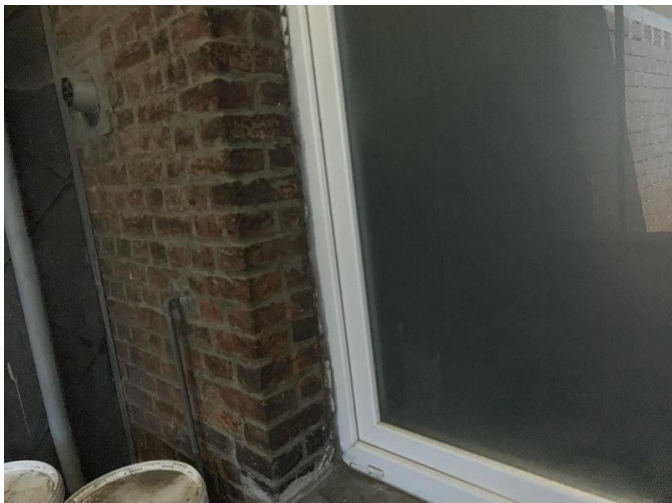
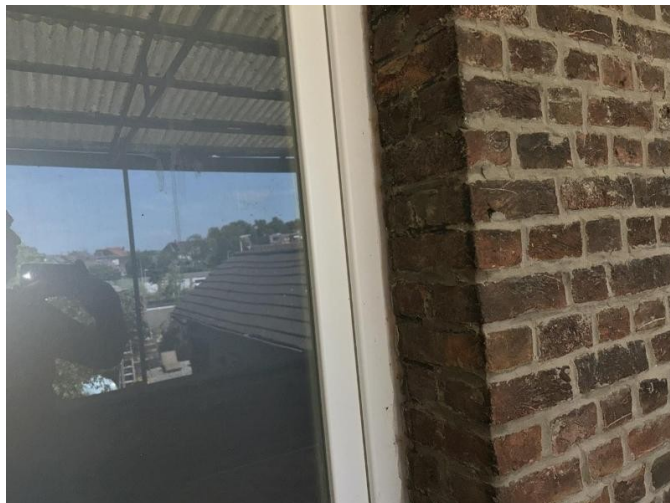
## Fiche 8: Afdichting aan ramen en deuren

| Beschrijving | Notitie | Terug te vinden op plannen |
|---|---|---|
| Fiche 8: Afdichting aan ramen en deuren | <p>De afdichting aan ramen en deuren tussen het kader en het glas bestaat uit rubber. De aansluiting tussen het raamkader en de gevel is afgewerkt met siliconekit. Er werden geen asbesthoudende mastieken of stopverven vastgesteld op de zichtbare delen.</p> | - |

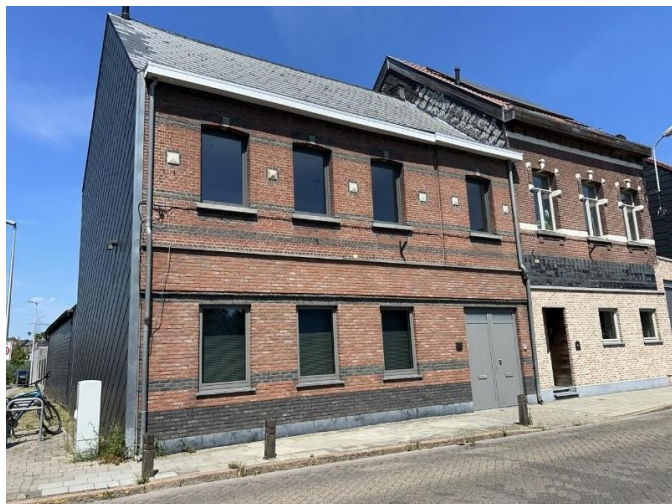
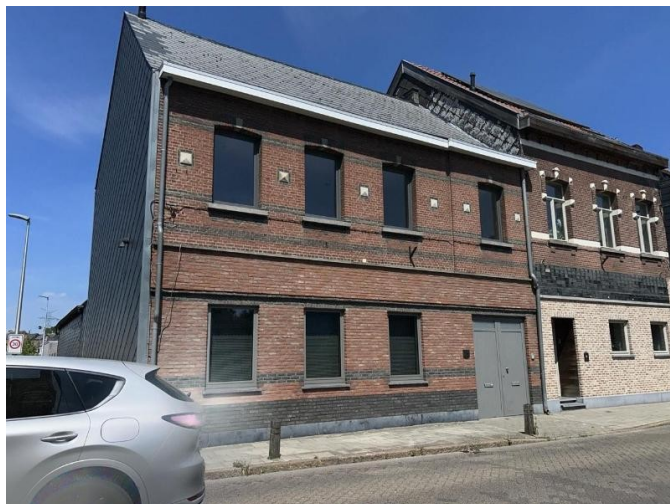
## Fiche 9: Dakbedekking (GD)

| Beschrijving | Notitie | Terug te vinden op plannen |
|---|---|---|
| Fiche 9: Dakbedekking (GD) | Dak dient te worden opgenomen in het attest gemeenschappelijke delen, vermoedelijk asbest verdachte leien. deze dienen getest te worden om uitgesloten te worden. | - |

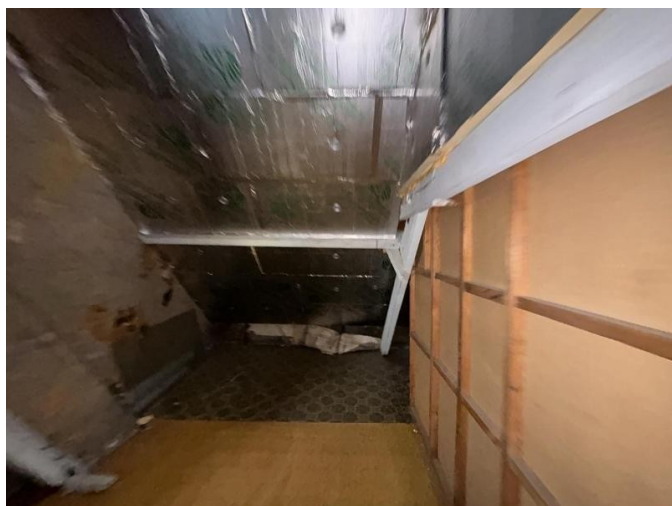
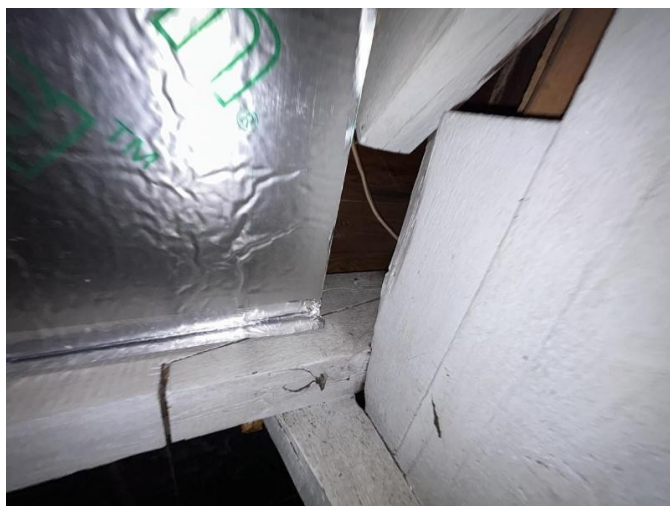
## Fiche 10: Onderdak niet waarneembaar

| Beschrijving | Notitie | Terug te vinden op plannen |
|---|---|---|
| Fiche 10: Onderdak niet waarneembaar | <p>Ter hoogte van de zolderverdieping werd een inspectie uitgevoerd van het hellend dak. De binnenzijde van het dak is volledig afgeschermd met een kunststof folie (dampscherm of tijdelijke afdekking), waardoor het onderliggende onderdak niet rechtstreeks visueel waarneembaar is.</p> <p>Omwille van het niet-destructief karakter van het onderzoek werden er geen openingen gemaakt in deze folieconstructie. Bijgevolg kon het type en de samenstelling van het onderdak (bijvoorbeeld vezelcementplaten, houtvezelplaten, kunststof onderdakfolie, â ) niet vastgesteld worden.</p> <p>Er zijn geen directe visuele aanwijzingen zichtbaar die toelaten om een uitspraak te doen over de eventuele aanwezigheid van asbesthoudende materialen in het onderdak.</p> <p>Besluit:</p> <p>Het onderdak kon niet beoordeeld worden. Bij toekomstige renovatie- of afbraakwerken, waarbij de folie verwijderd of doorbroken wordt, wordt sterk aanbevolen om het onderdak alsnog te laten inspecteren en indien nodig te laten bemonsteren door een erkend deskundige.</p> | Plan 1.2: Zolder |
