# Asbestinventarisatetest

Reetsesteenweg 129, 2630 Aartselaar

Attestnummer : 20250828-000216.000

Uitgegeven op : 28.08.2025

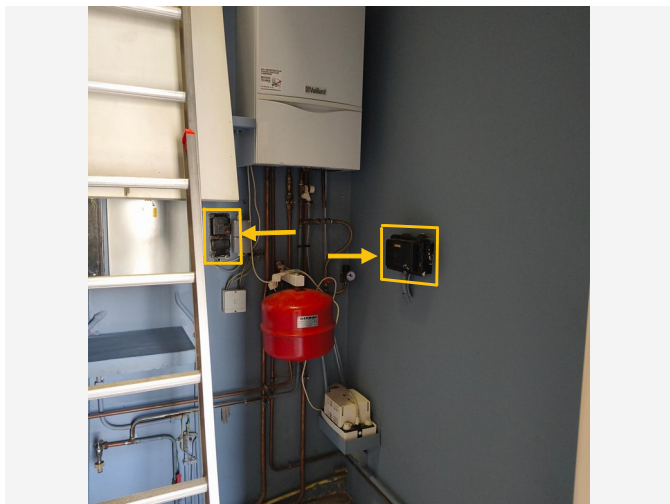
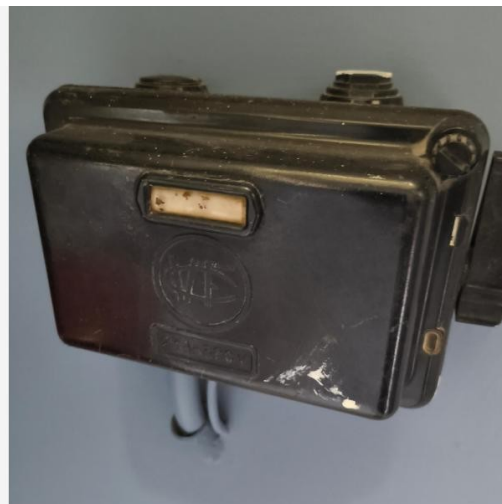
Het asbestmateriaal valt onder de mijlpaal van 2040.

Eindbeoordeling materiaalrisico	Laag materiaalrisico en/of verlaagde kans op vezelvrijgave
---------------------------------	--

Gebondenheid	Categorie 1: hechtgebonden in oorsprong
Asbestsoort (vezeltype)	Crocidoliet aanwezig
Asbestconcentratie	Laag (< 50%)
Afschermingsgraad van het gehele materiaal	Geheel of deels (ook) vrij aan de binnenlucht
Toestand van het materiaal	Onbeschadigd, niet verweerd

Beschrijving	Bakeliet schakelmateriaal
Omgeving	Binnen
Primaire drager	Communicatie en elektrische infrastructuur en uitrusting
Asbestmateriaal	Plaat, paneel, tablet - Type Bakeliet
Bindmiddel van asbestmateriaal	Kunststof of -hars
Gebondenheid op basis van bindmiddel	Hecht
Hoeveelheid (oppervlakte - dikte - aantal)	• 0,01 m <sup>2</sup> - 1,00 cm - 2 stuks
Totaal volume	< 0,001 m <sup>3</sup>
Eenvoudig bereikbaar	Ja
Bevestigingswijze	• Geschroefd
Identificatiemethode	Vaststelling zonder monstername
Destructieve handeling voor identificatie	Nee

- Zorg voor een veilig beheer. Vermijd het beschadigen van het asbestmateriaal. Controleer de toestand jaarlijks op wijzigingen.
- Voer bijkomende staalname(s) uit.

- Eenvoudige handelingen: mag via doe-het-zelf of door werknemer(s) met opleidingsattest eenvoudige handelingen  
U mag deze asbestverdachte toepassing zelf verwijderen zonder het materiaal te beschadigen. Maak gebruik van de nodige veiligheidsvoorzieningen (o.a. wegwerpoverall, FFP3 masker). Informeer u onderaan dit attest in de rubriek "Asbest beheren en verwijderen"

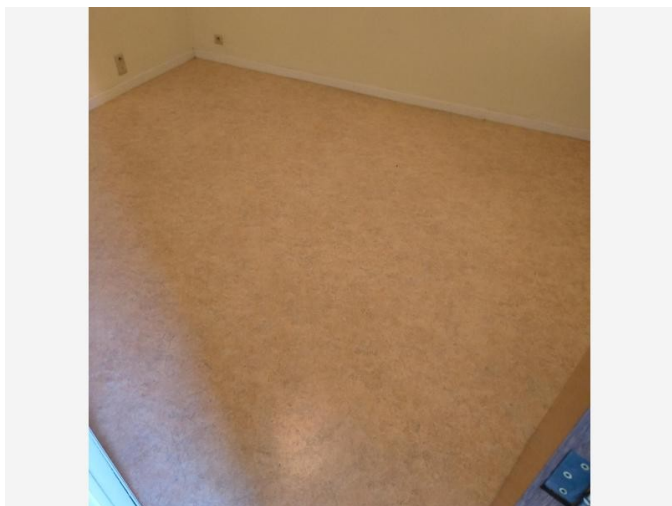
Vrije foto

Onder het vloerzeil zit mogelijk asbesthoudende lijm. Indien bij verwijdering lijm aanwezig blijkt te zijn, is het raadzaam om een staal te laten nemen en de nodige beschermingsmiddelen te dragen (o.a. wegwerpowerall, FFP3 masker).

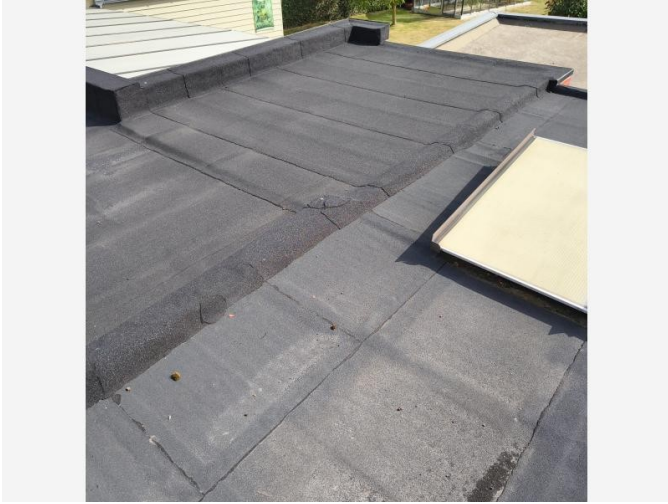
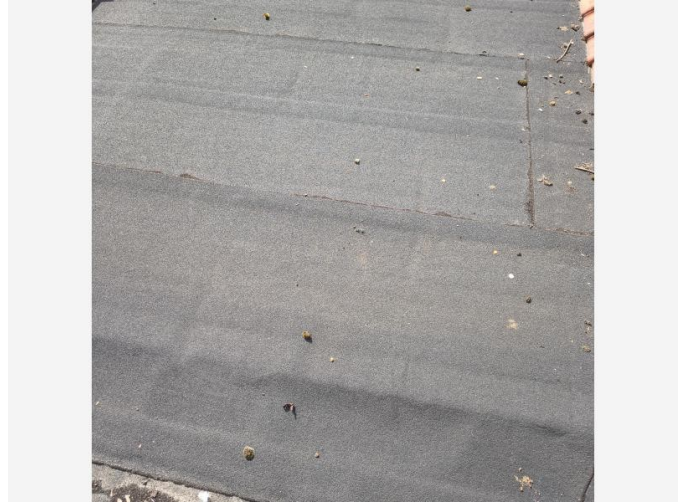
## Fiche 4: Roofing

Geen asbest

Beschrijving	Roofing
Omgeving	Buiten
Primaire drager	Plat dak
Bindmiddel van materiaal	Bitumen (roofing, teer, asfalt)
Gebondenheid op basis van bindmiddel	Hecht
Hoeveelheid (oppervlakte - aantal)	• 40,00 m <sup>2</sup> - 1 stuk
Totale oppervlakte	40,00 m <sup>2</sup>
Identificatiemethode	Vaststelling met bewijsdocument, zonder monstername
Destructieve handeling voor identificatie	Nee

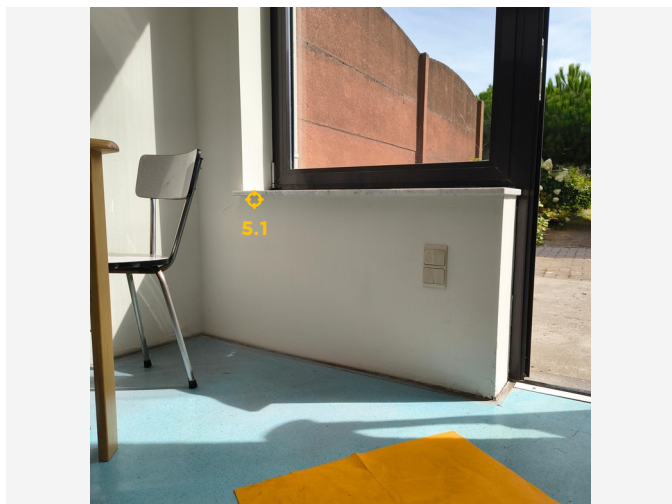
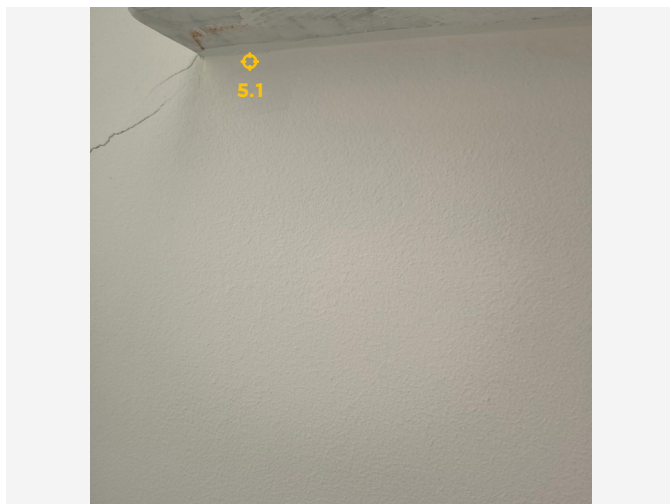
Geen asbest

#	Type	Referentie	Resultaat
5.1	Mengmonster	M01	Geen asbest

Beschrijving	Pleisterwerk muren
Omgeving	Binnen
Primaire drager	Binnenwand
Bindmiddel van materiaal	Gips - kalk
Gebondenheid op basis van bindmiddel	Niet-hechtgebonden
Hoeveelheid (oppervlakte - dikte - aantal)	• 160,00 m <sup>2</sup> - 1,00 cm - 1 stuk
Totaal volume	1,60 m <sup>3</sup>
Identificatiemethode	Vaststelling met monstername
Destructieve handeling voor identificatie	Nee
Opmerking	Alle muren zijn bepleisterd. Zolder: gyproc Alle plafonds zijn verlaagd.
