# Asbestinventarisatetest

Pierstraat 313, 2840 Rumst

Attestnummer : 20250110-000047.000

Uitgegeven op : 10.01.2025

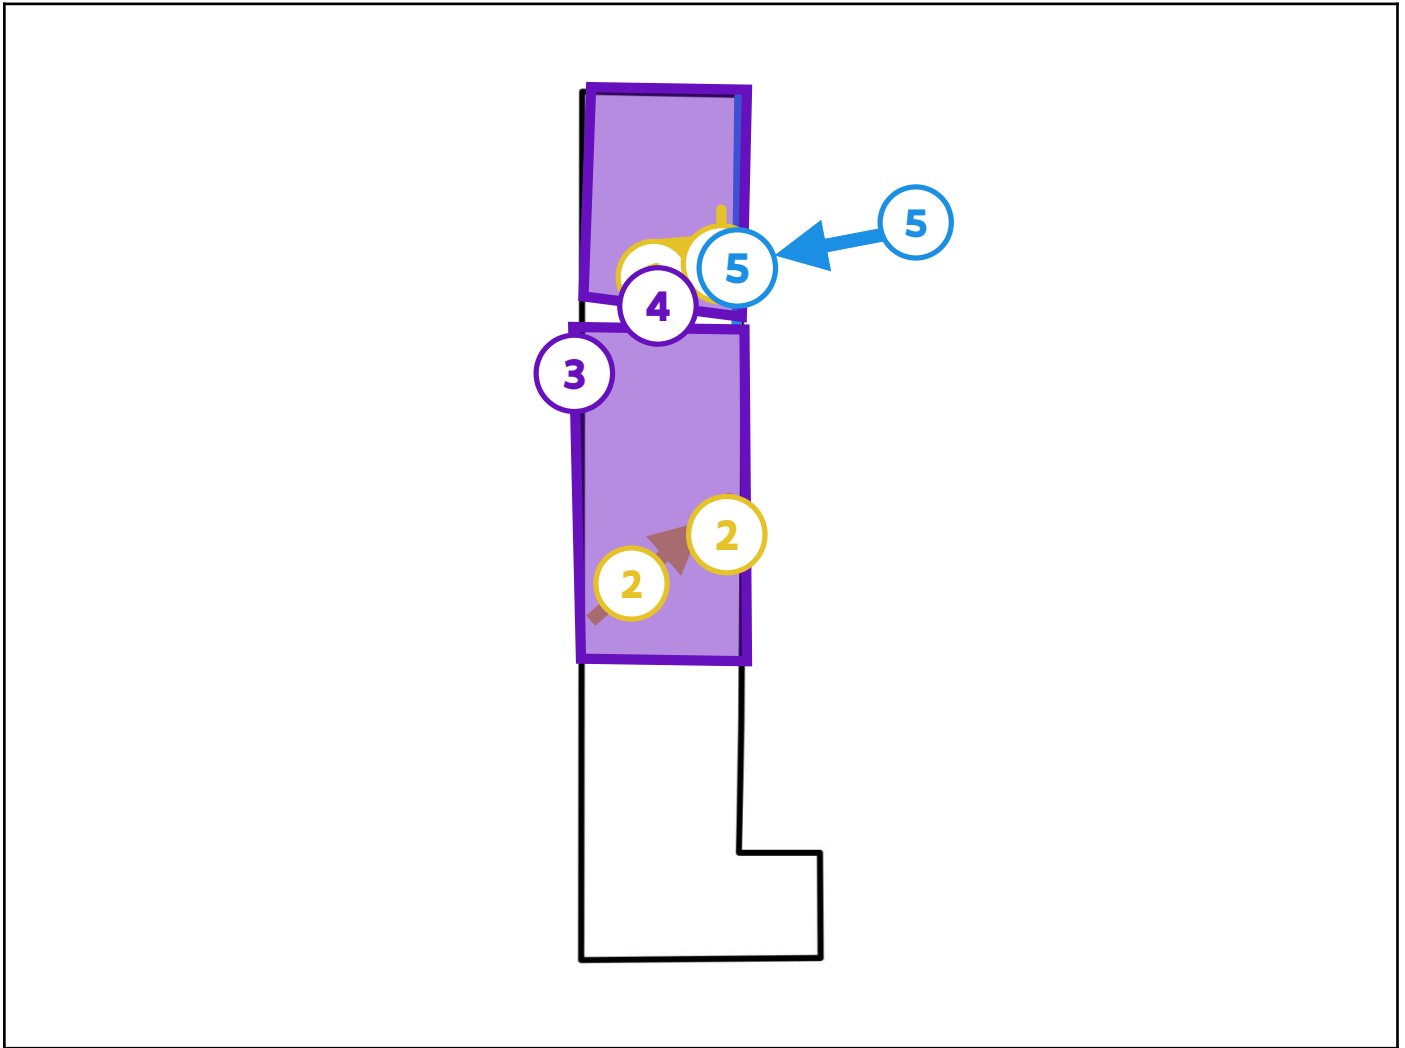
## Plan 1.1: Hoofdgebouw plan

Beschrijving	Type	Actie
1. Schoorsteen	Asbestmateriaal	Zorgvuldig beheren
2. Bakeliet schakelaar	Asbestmateriaal	Zorgvuldig beheren
3. Epdm	Advies	-
4. Onderdak zwarte doek	Advies	-
5. Crepi	Geen asbest	-

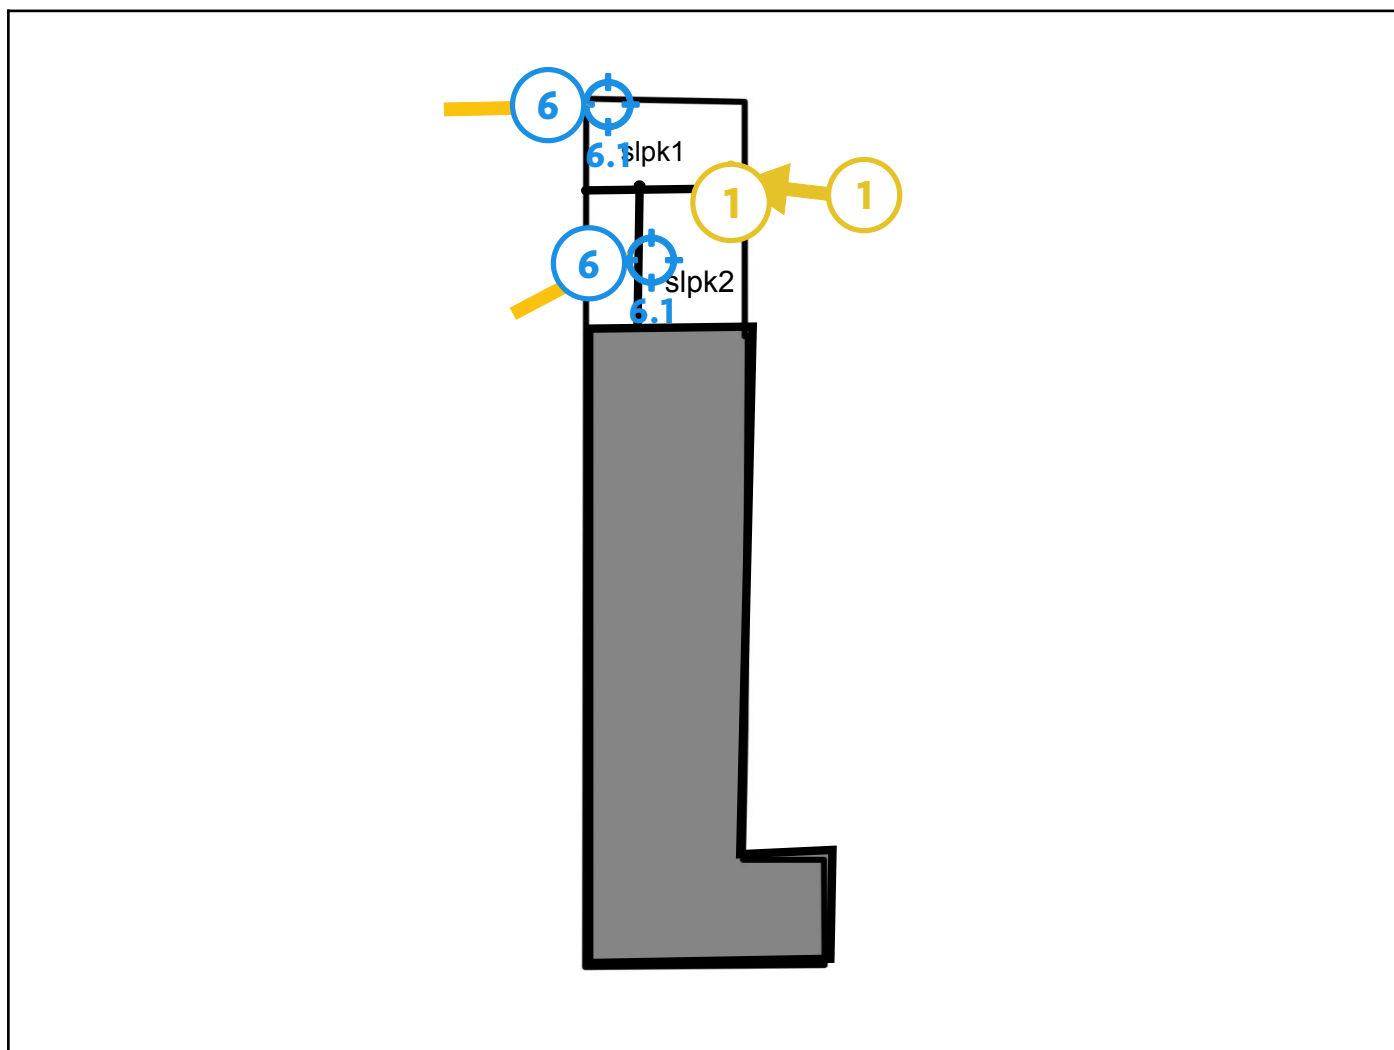
## Plan 1.2: Hoofdgebouw plan

Beschrijving	Type	Actie
1. Schoorsteen	Asbestmateriaal	Zorgvuldig beheren
6. Pleisterwerk muur	Geen asbest	-
6.1 Code: Mm1	Mengmonster	-
