Asbestinventarisatetest

Kerkstraat 58A/4, 2850 Boom

Attestnummer : 20260309-000433.000

Uitgegeven op : 09.03.2026

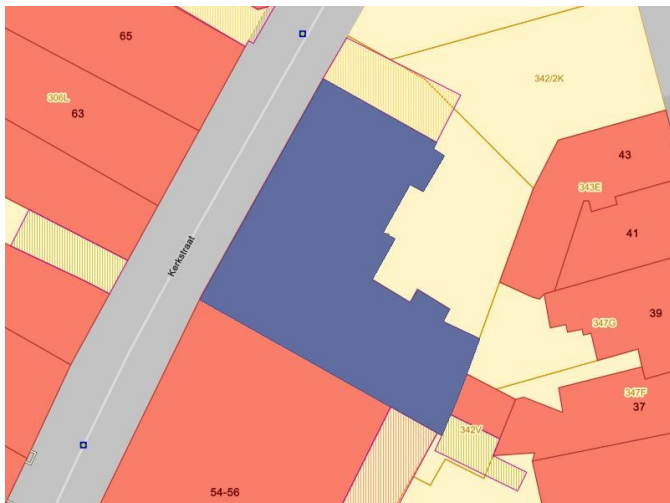
Zone 1: Hoofdgebouw

Tijdens de inspectie vastgesteld:

- 0 Asbestmaterialen
- 0 Beperkingen
- 0 Uitsluitingen
- 0 Roerende goederen
- 0 Puin, steenslag, (water)bodem
- 1 Advies**
- 1 Geen asbest**
