Asbestinventarisatetest

Leon Gilliotlaan 71, 2630 Aartselaar

Attestnummer : 20230529-000003.000

Uitgegeven op : 29.05.2023

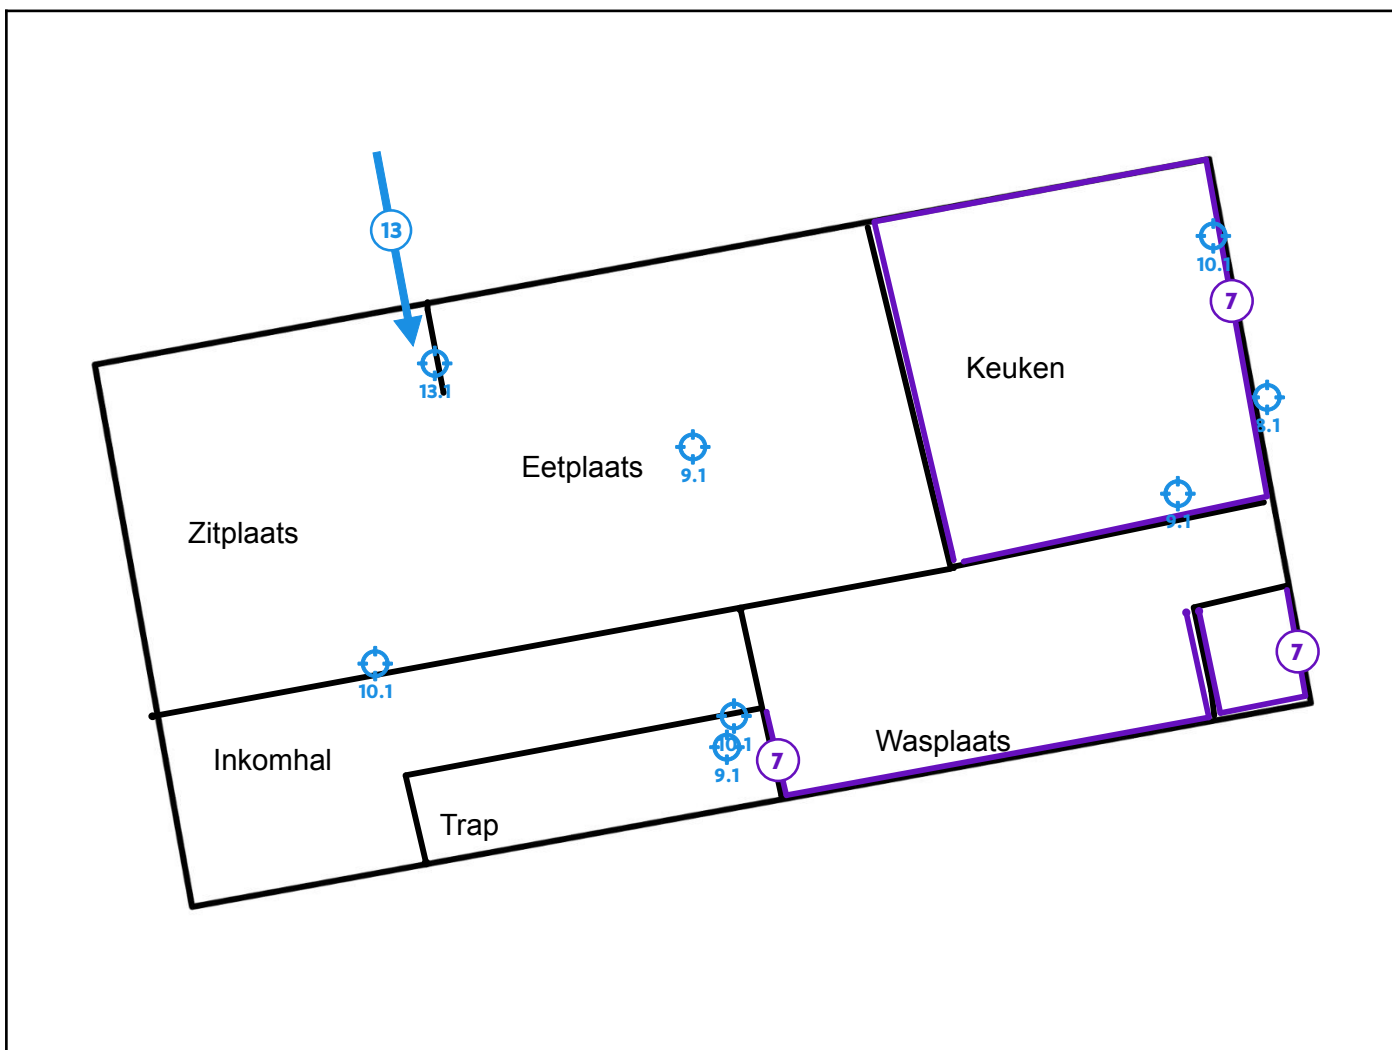
Plan 1.1: Woning: Gelijkvloers

Beschrijving	Type	Actie
7. Woning: Faince tegellijn	Advies	-
8. Woning: Afdichting aan ramen en deuren	Geen asbest	-
8.1 Code: GO-05	Puntmonster	-
9. Woning: Pleisterwerk aan de plafonds	Geen asbest	-
9.1 Code: GO-02	Mengmonster	-
10. Woning: Pleisterwerk aan de muren	Geen asbest	-
10.1 Code: GO-01	Mengmonster	-

13. Woning: Kachel dichting	Geen asbest	-
13.1 Code: GO-03	Puntmonster	-

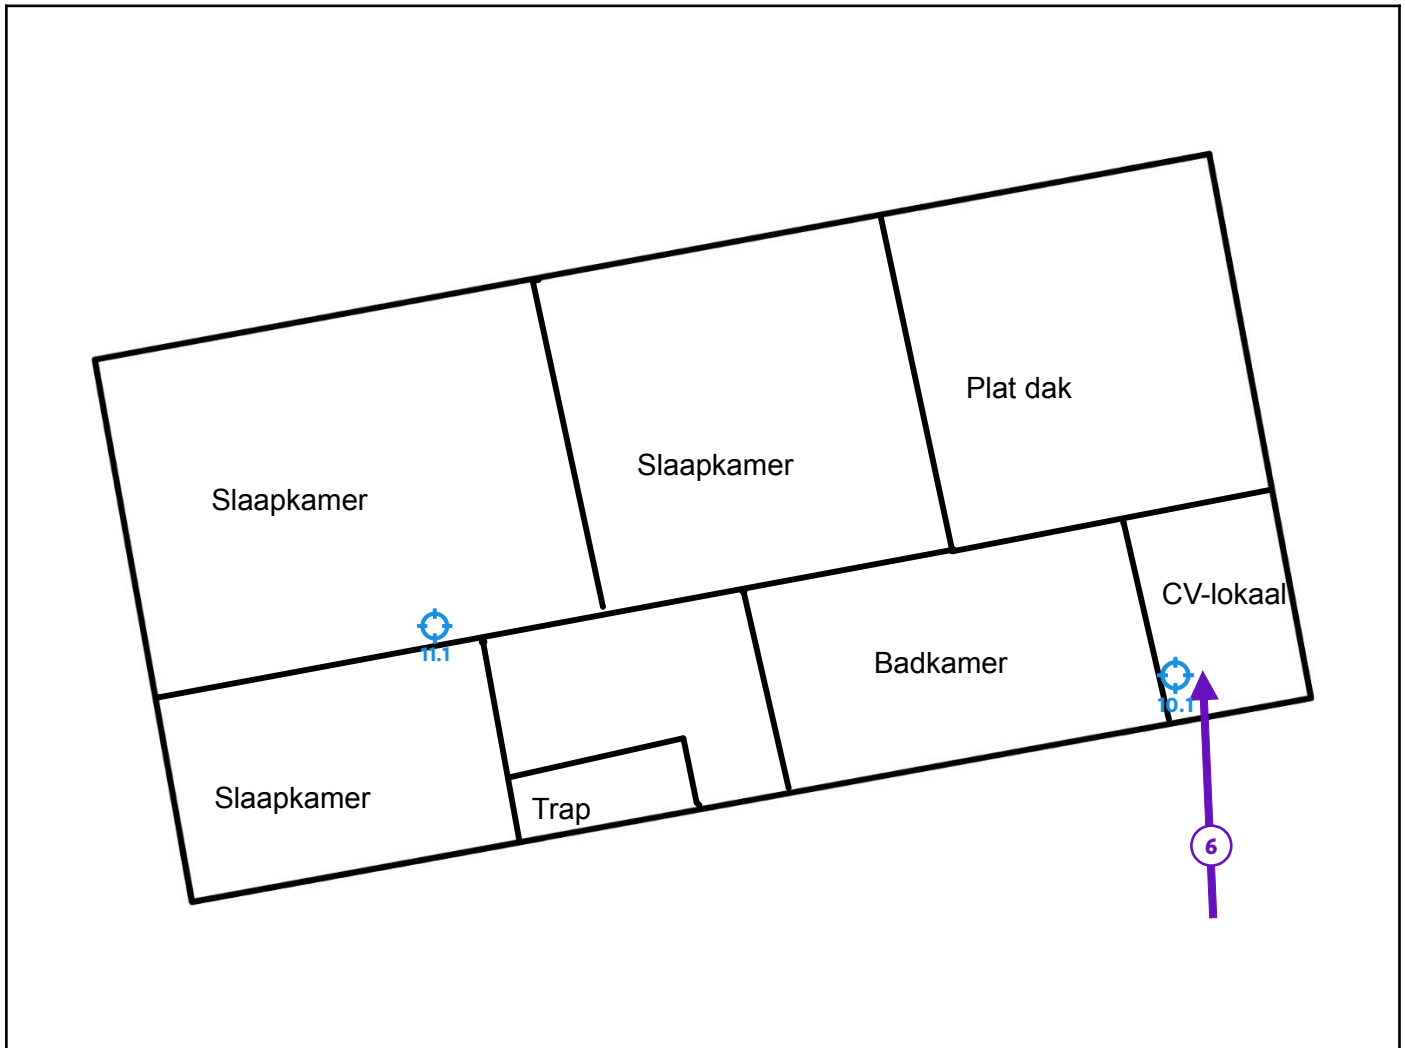
Plan 1.2: Woning: 1ste Verdieping

Beschrijving	Type	Actie
6. Woning: Dichtingen in C.V installatie	Advies	-
10. Woning: Pleisterwerk aan de muren	Geen asbest	-
10.1 Code: GO-01	Mengmonster	-
11. Woning: Vloerbekleding (Vinyl)	Geen asbest	-
11.1 Code: GO-04	Puntmonster	-

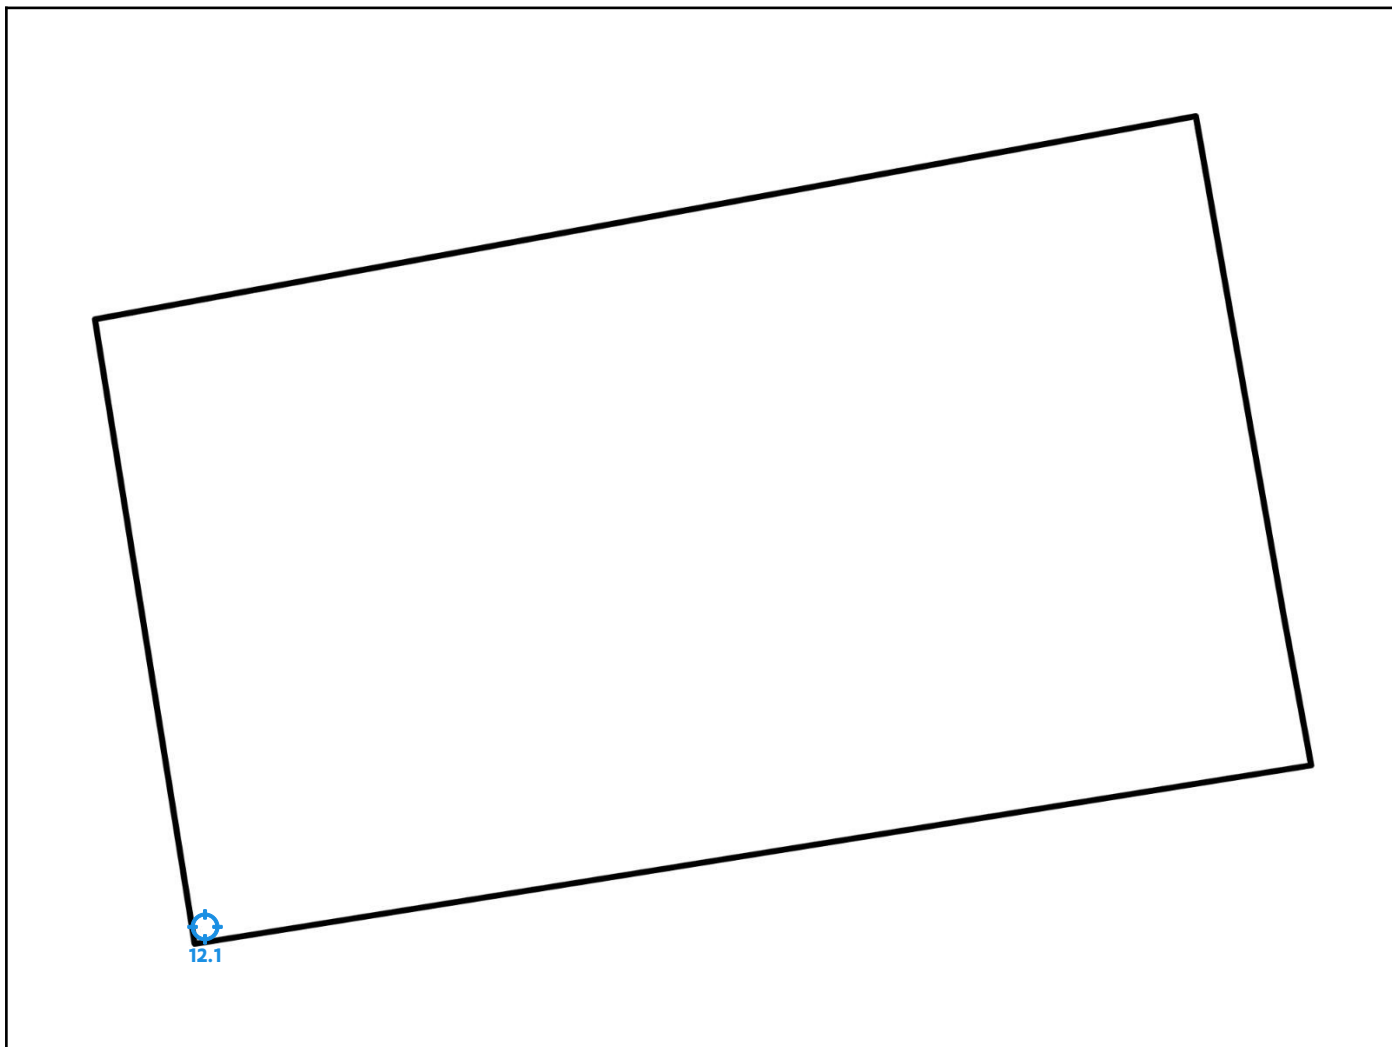
Plan 2.1: Garage Dak

Beschrijving	Type	Actie
12. Garage: Dakbedekking	Geen asbest	-
12.1 Code: GO-06	Puntmonster	-
