Asbestinventarisatetest

Dokter Cuypersstraat 9, 2630 Aartselaar

Attestnummer : 20231219-000012.000

Uitgegeven op : 19.12.2023

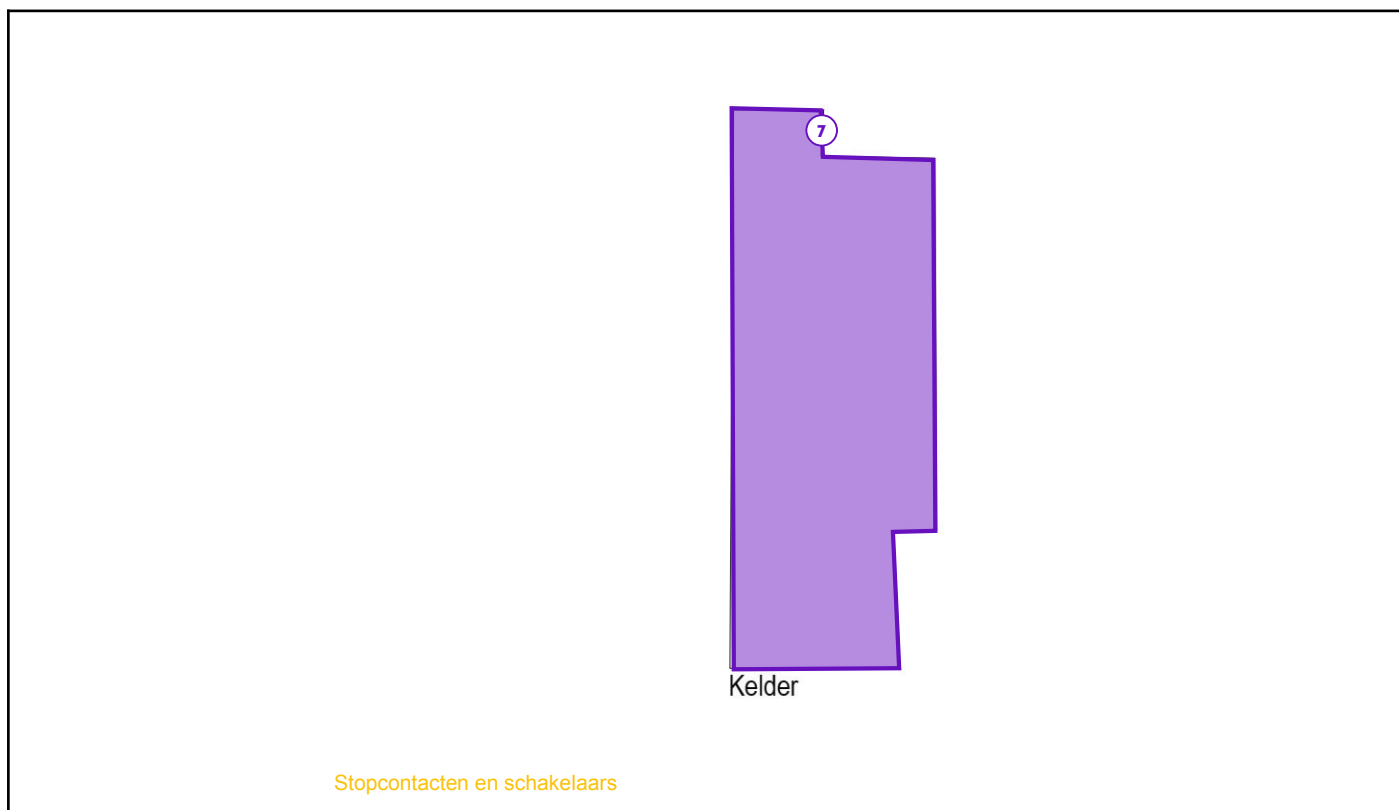
Plan 1.1: Woning Kelder

Beschrijving	Type	Actie
6. Woning: Bakeliet	Asbestmateriaal	Zorgvuldig beheren
7. Woning: Kelder	Beperking	-

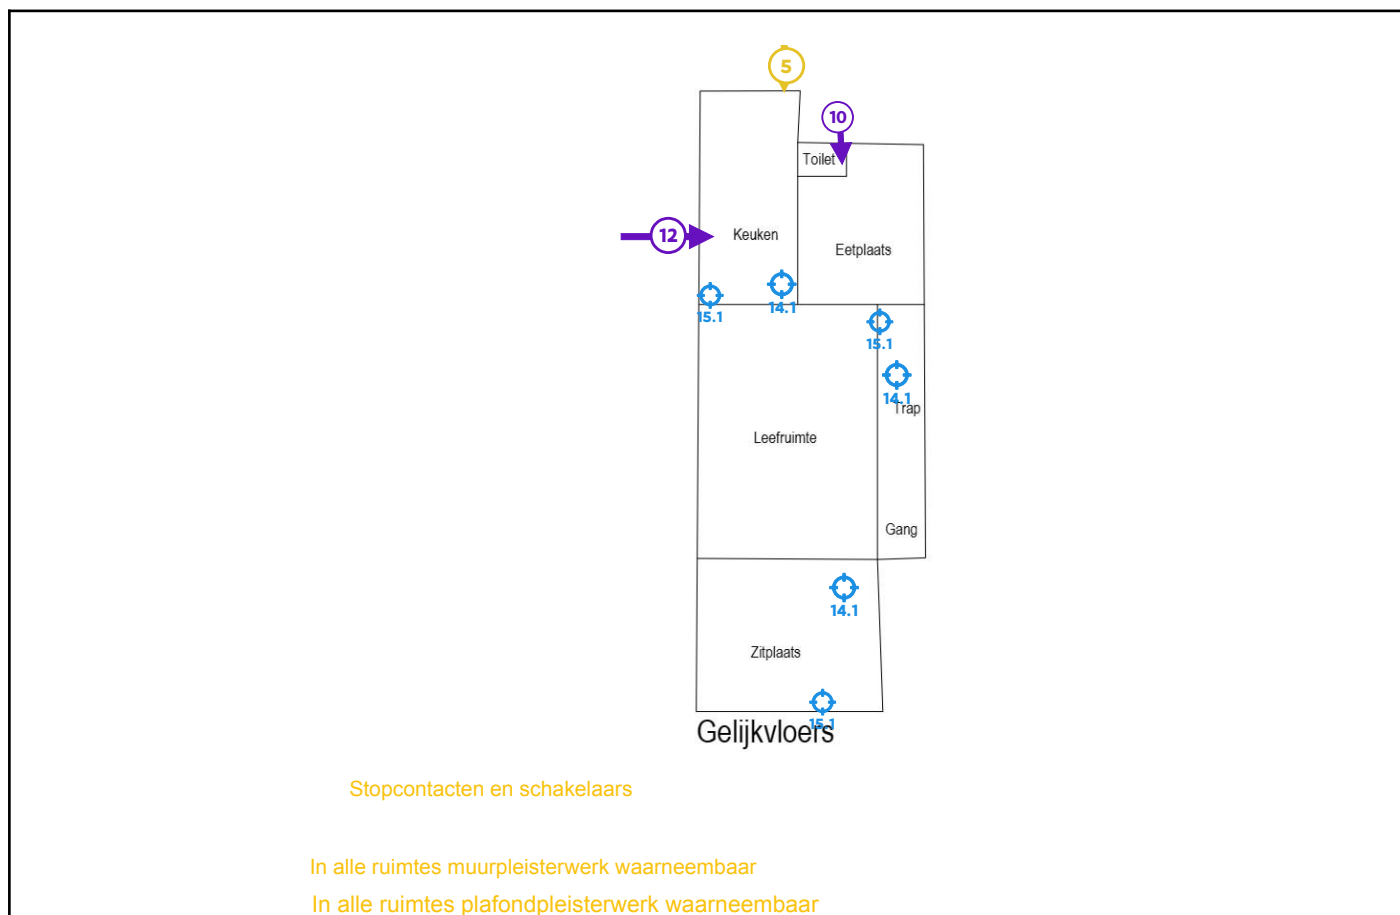
Plan 1.2: Woning gelijkvloers

Beschrijving	Type	Actie
5. Woning: Regenbuis	Asbestmateriaal	Zorgvuldig beheren
6. Woning: Bakeliet	Asbestmateriaal	Zorgvuldig beheren
10. Woning: Dichtingen in C.V installatie	Advies	-
12. Woning: Dichtingen in warmwaterboiler(gas)	Advies	-
14. Woning: Pleisterwerk aan de plafonds	Geen asbest	-
14.1 Code: 02	Mengmonster	-
15. Woning: Pleisterwerk aan de muren	Geen asbest	-
15.1 Code: 01	Mengmonster	-

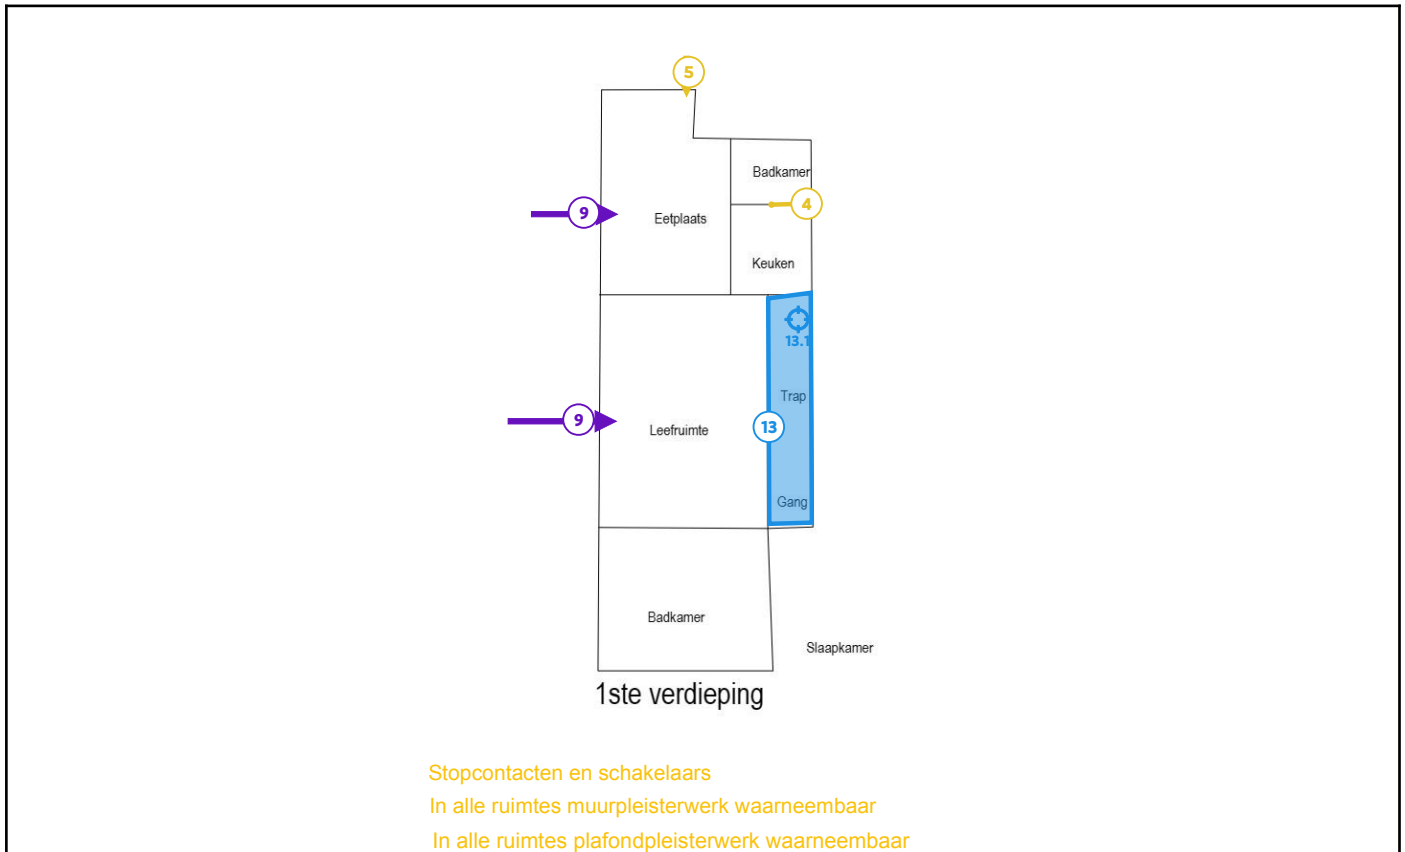
Plan 1.3: Woing 1ste verdieping

Beschrijving	Type	Actie
4. Woning: Tussenwand	Asbestmateriaal	Zorgvuldig beheren
5. Woning: Regenbuis	Asbestmateriaal	Zorgvuldig beheren
6. Woning: Bakeliet	Asbestmateriaal	Zorgvuldig beheren
9. Woning: Dichtingen in gaskachels	Advies	-
13. Woning: Vloerbekleding (Vinyl)	Geen asbest	-
13.1 Code: 03	Puntmonster	-
14. Woning: Pleisterwerk aan de plafonds	Geen asbest	-
15. Woning: Pleisterwerk aan de muren	Geen asbest	-

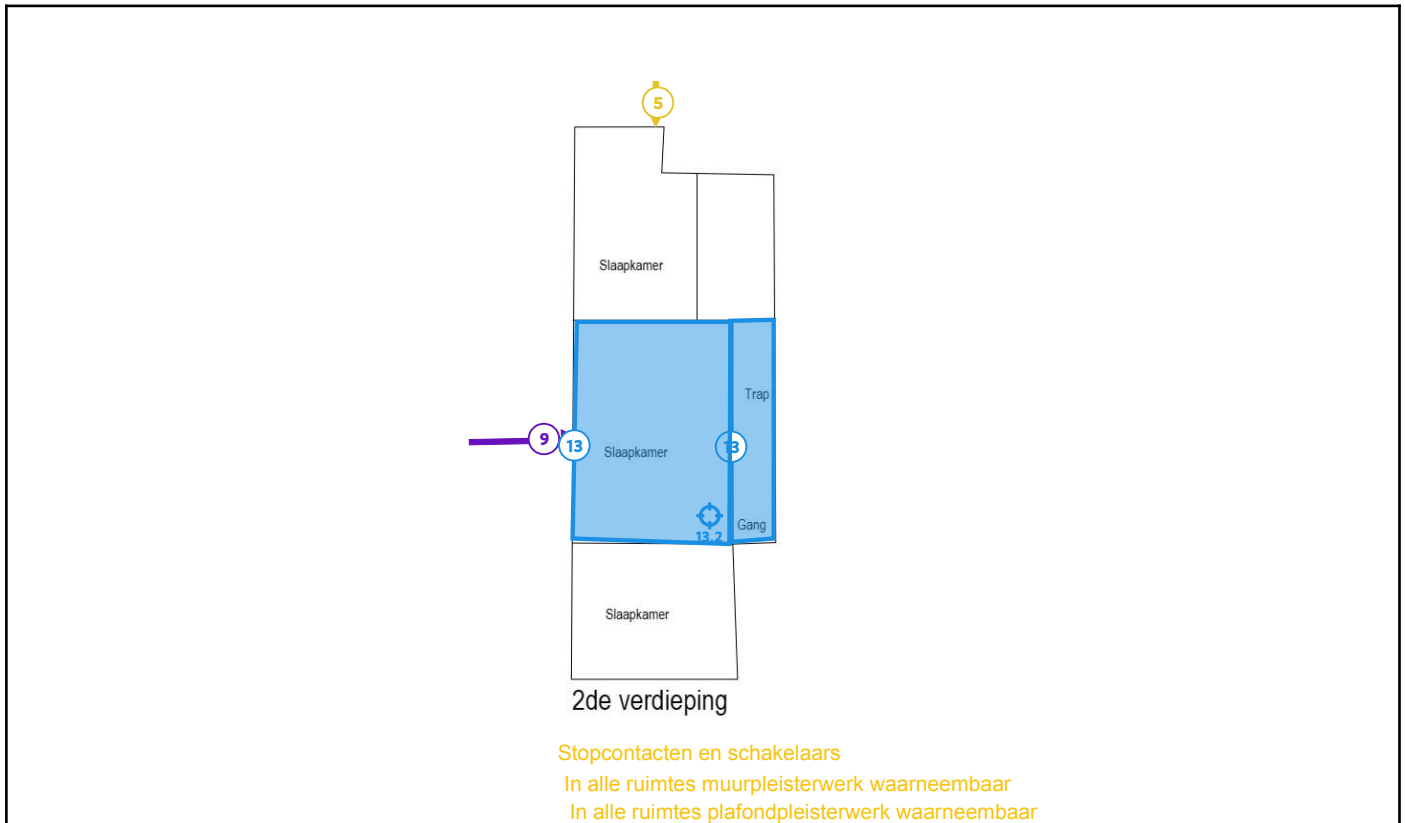
Plan 1.4: Woning 2de verdieping

Beschrijving	Type	Actie
5. Woning: Regenbuis	Asbestmateriaal	Zorgvuldig beheren
6. Woning: Bakeliet	Asbestmateriaal	Zorgvuldig beheren
9. Woning: Dichtingen in gaskachels	Advies	-
13. Woning: Vloerbekleding (Vinyl)	Geen asbest	-
13.2 Code: 04	Puntmonster	-
14. Woning: Pleisterwerk aan de plafonds	Geen asbest	-
15. Woning: Pleisterwerk aan de muren	Geen asbest	-

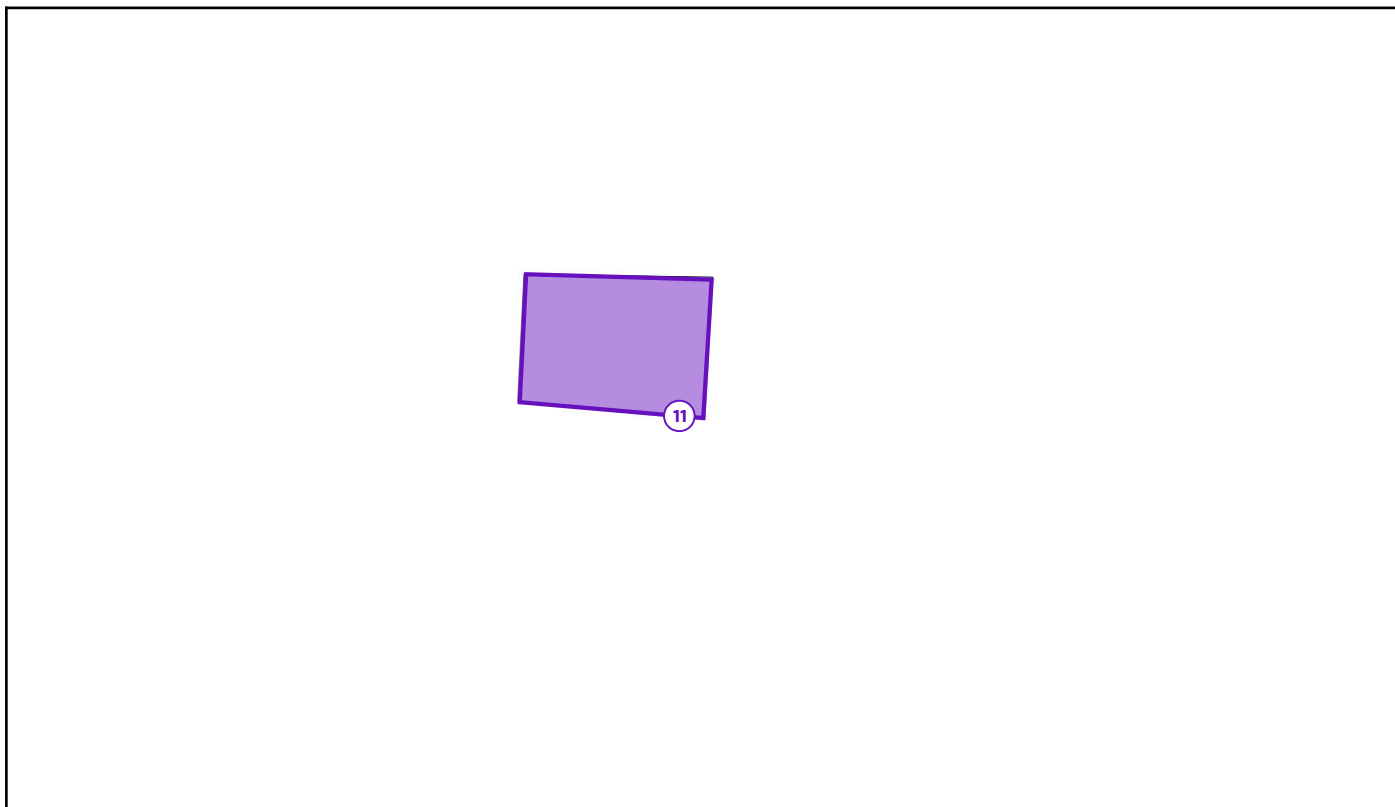
Plan 3.1: Tuinberging

Beschrijving	Type	Actie
11. Tuinberging:	Advies	-

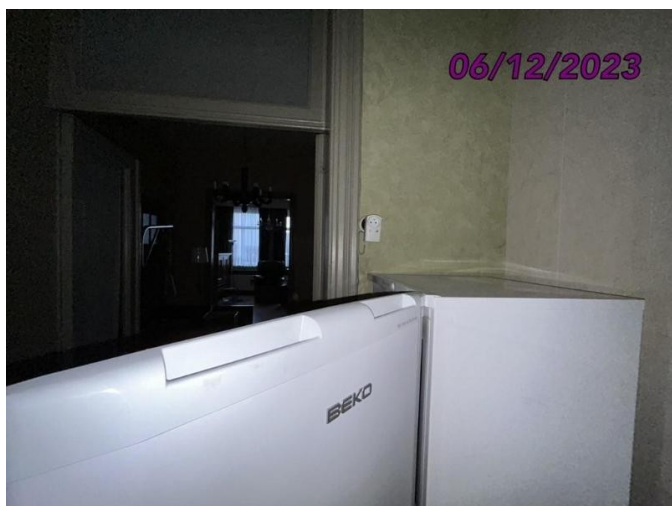
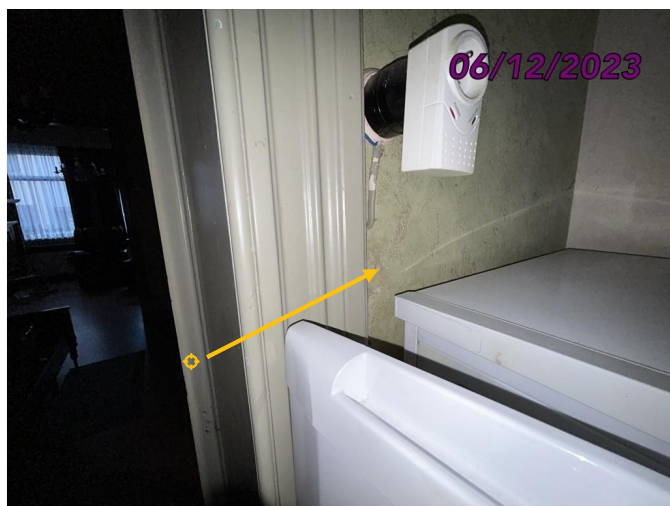
Beschrijving	Woning: Pleisterwerk aan de plafonds
Omgeving	Binnen
Primaire drager	Plafond

Bindmiddel van materiaal	Gips - kalk
Gebondenheid op basis van bindmiddel	Niet-hechtgebonden
Hoeveelheid (oppervlakte - dikte - aantal)	• 160,00 m ² - 1,00 cm - 1 stuk
Totaal volume	1,60 m ³
Identificatiemethode	Vaststelling met monstername
Destructieve handeling voor identificatie	Nee
