# Asbestinventarisatetest

Antoon Van Dyckstraat 24, 2627 Schelle

Attestnummer : 20260313-000051.000

Uitgegeven op : 13.03.2026

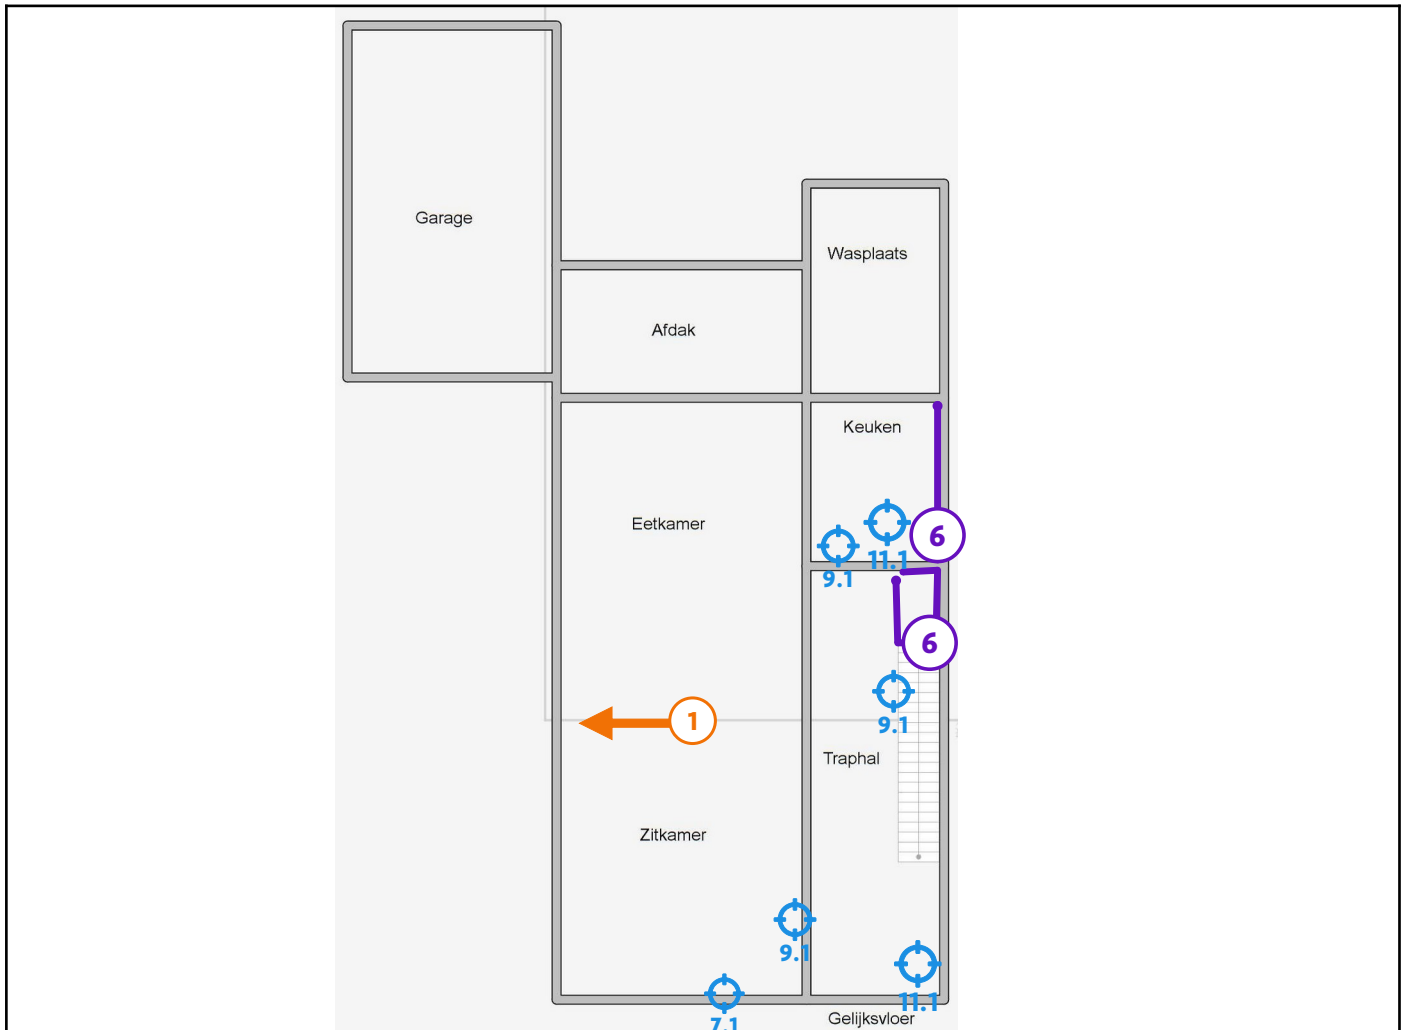
# Plan 1.1: Gvl

Ter hoogte van de raam- en deuroplijstingen werd mastiek vastgesteld ter afdichting tussen tussen kader en gevel

Algemeen bakeliet aanwezig

6. Faience tegellijm	Advies	-
7. Afdichting aan ramen en deuren niet asbesthoudend tuinhuis	Geen asbest	-
7.1 Code: 03	Puntmonster	-
9. Pleisterwerk aan de muren	Geen asbest	-
9.1 Code: 01	Mengmonster	-
11. Pleisterwerk aan de plafonds	Geen asbest	-
11.1 Code: 02	Mengmonster	-

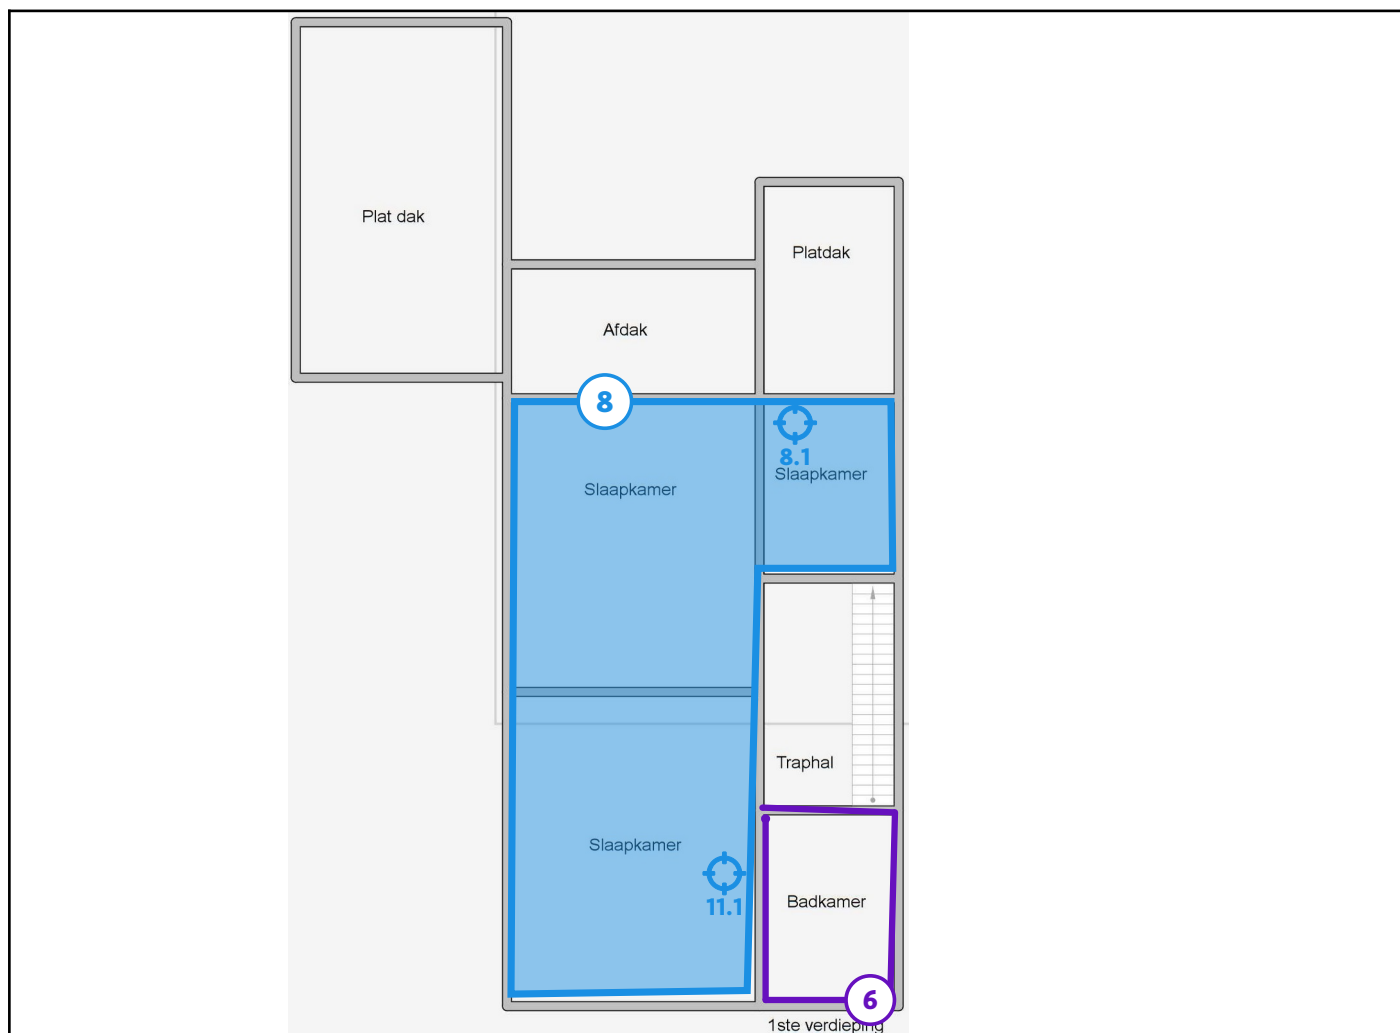
## Plan 1.2: 1ste verdieping

Ter hoogte van de raam- en deuroplijstingen werd mastiek vastgesteld ter afdichting tussen tussen kader en gevel

Algemeen bakeliet aanwezig

8. Vinylvloer niet asbest-verdacht	Geen asbest	-
8.1 Code: 06	Puntmonster	-
9. Pleisterwerk aan de muren	Geen asbest	-
11. Pleisterwerk aan de plafonds	Geen asbest	-
11.1 Code: 02	Mengmonster	-

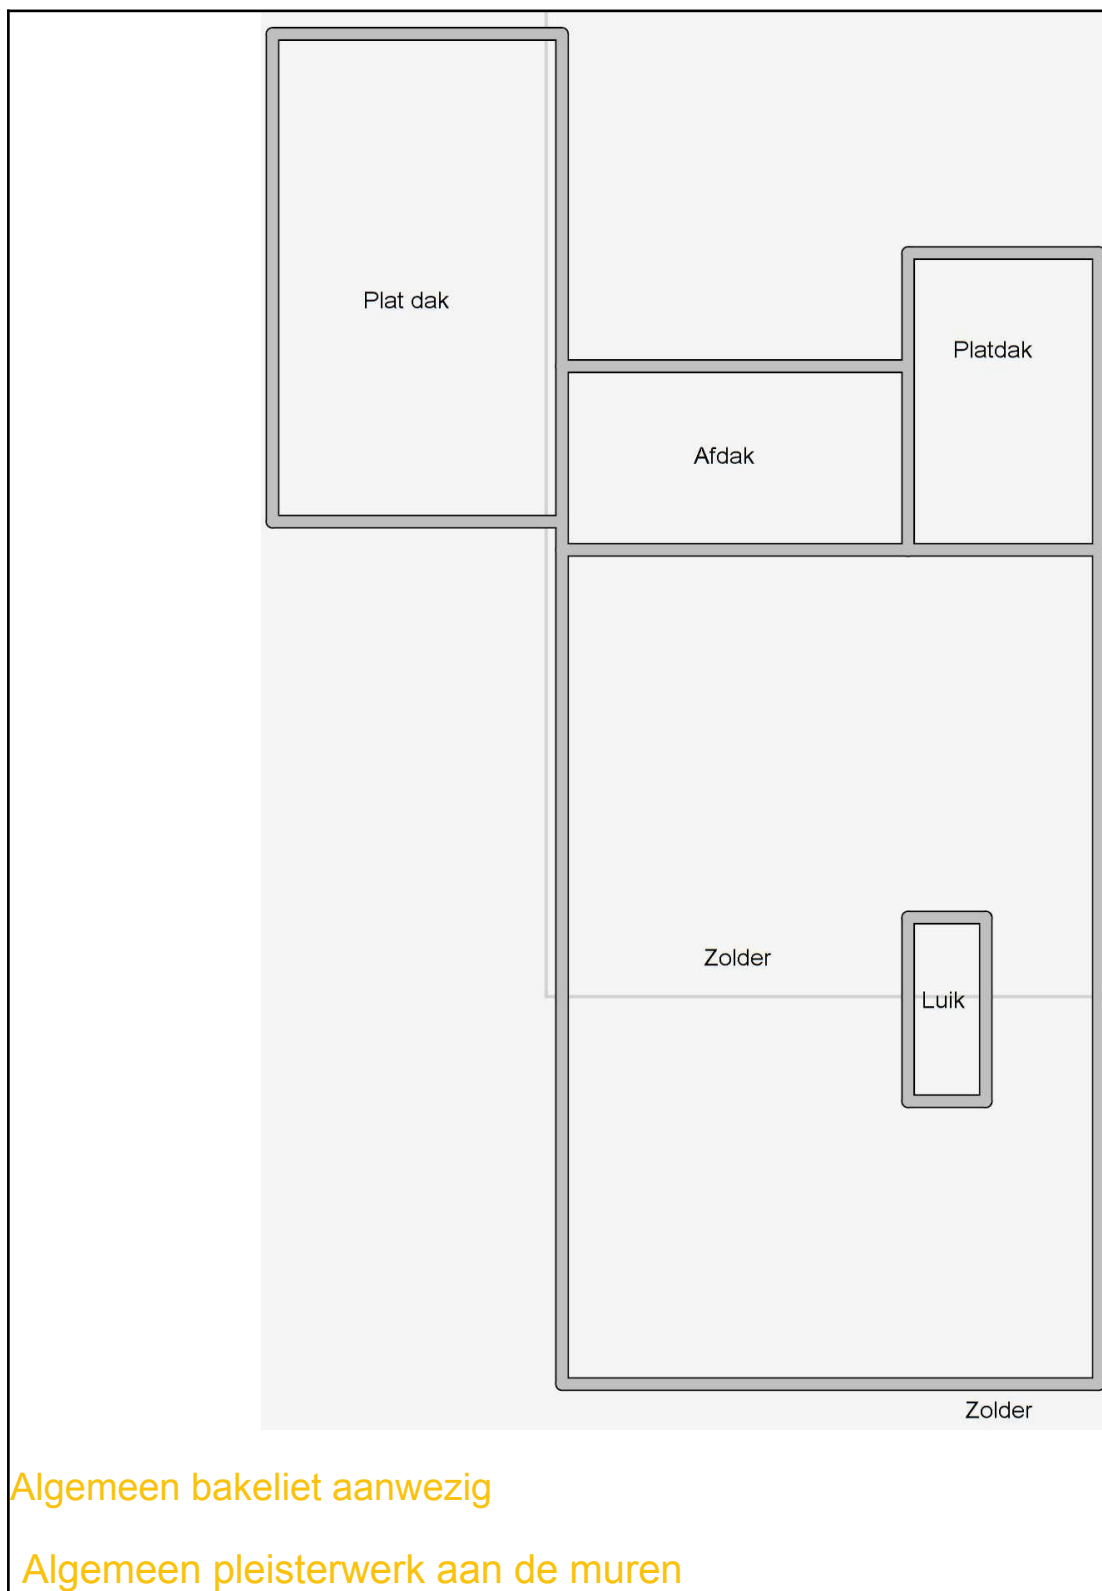
## Plan 1.3: Zolder

3. Bakeliet asbestverdacht(IP2)	Asbestmateriaal	Zorgvuldig beheren
9. Pleisterwerk aan de muren	Geen asbest	-

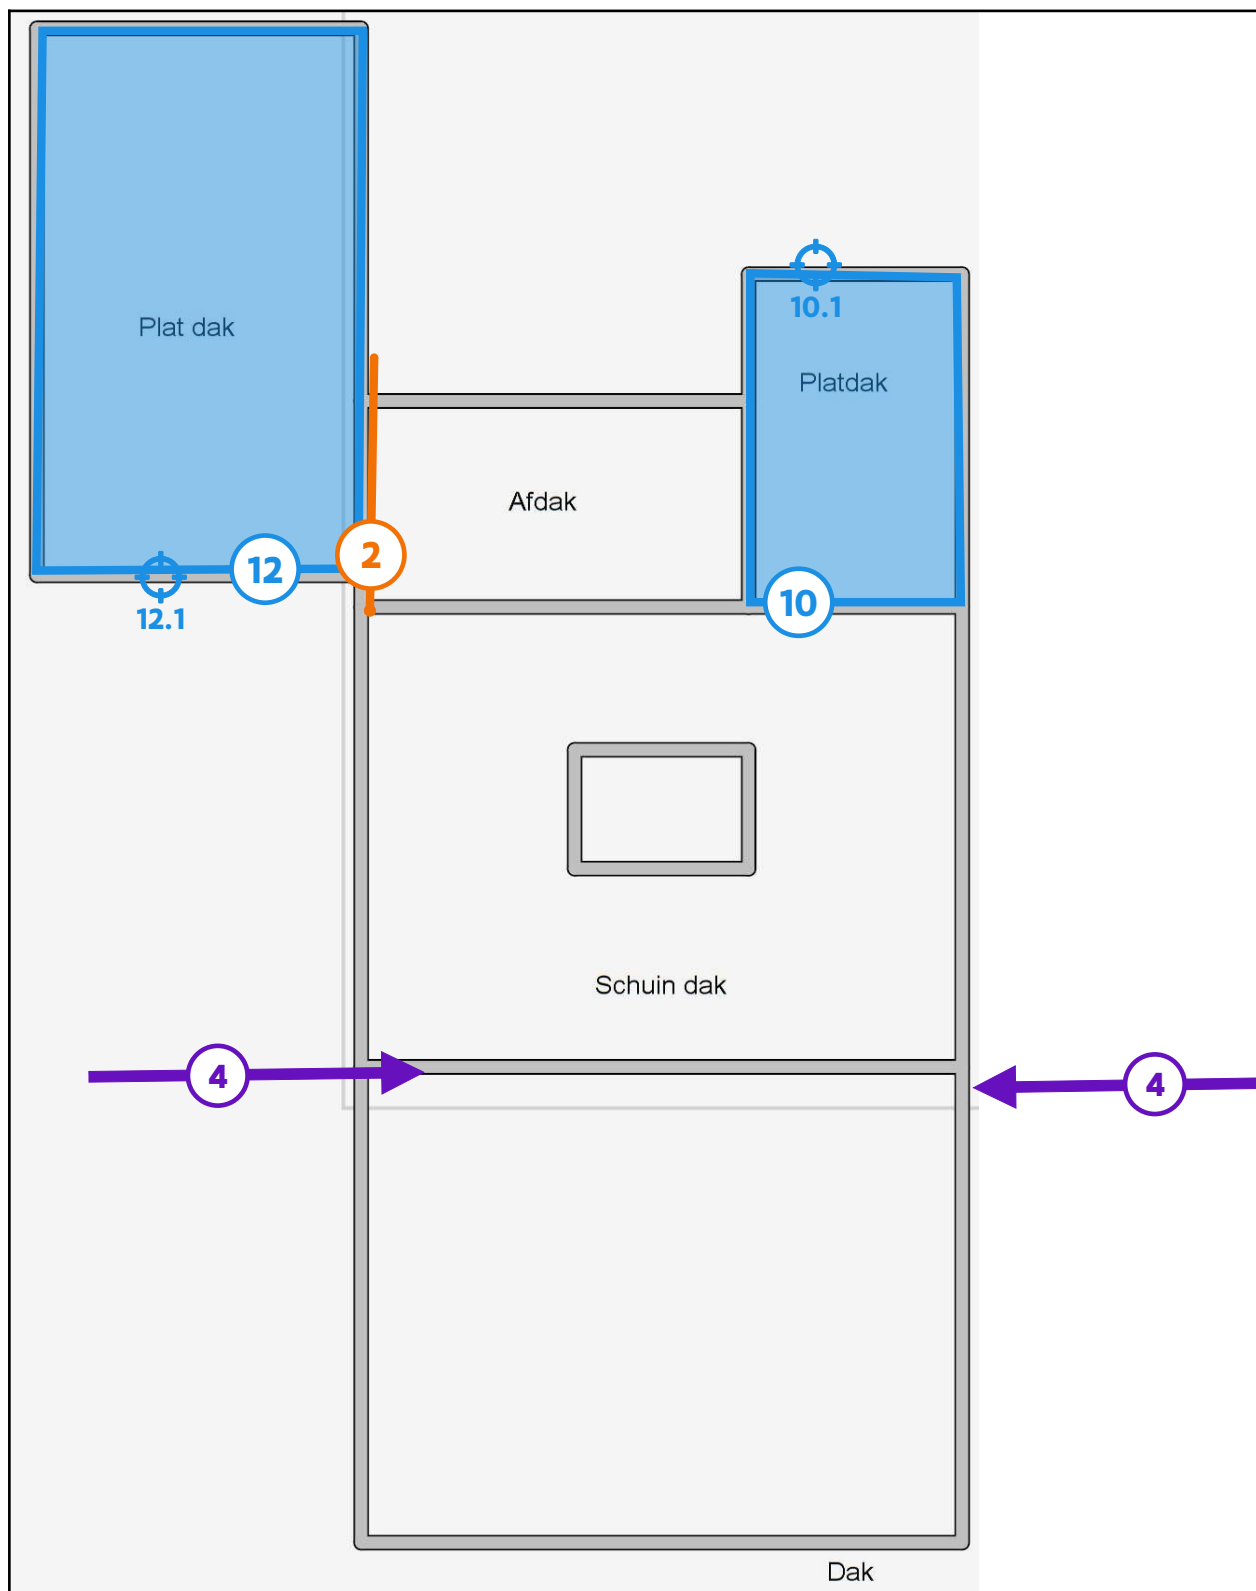
## Plan 1.4: Dak

2. Muurkappen asbesthoudend	Asbestmateriaal	<a href="#">Verwijderen</a>
4. Schoorsteen rookgaskanaal.	Beperking	-
10. Dakbedekking Roofing aanbouw	Geen asbest	-
10.1 Code: 04	Puntmonster	-
12. Dakbedekking Roofing garage	Geen asbest	-
12.1 Code: 05	Puntmonster	-

Beschrijving	Muurkappen asbesthoudend
Omgeving	Buiten
Primaire drager	Plat dak
Asbestmateriaal	Deksteen, muurkap - Hol
Bindmiddel van asbestmateriaal	Cement
Gebondenheid op basis van bindmiddel	Hecht
Hoeveelheid (oppervlakte - dikte - aantal)	• 2,00 m <sup>2</sup> - 3,00 cm - 1 stuk
Totaal volume	0,06 m <sup>3</sup>
Eenvoudig bereikbaar	Ja
Bevestigingswijze	• Verlijmd, ingegoten, versmeerd
Identificatiemethode	De asbestdeskundige beoordeelt het materiaal als asbestverdacht en dus asbesthoudend, en dit zonder monstername.  Motivatie: De monstername brengt andere schade aan dan schade die inherent is aan de monstername.
Destructieve handeling voor identificatie	Nee

De werkzaamheden worden uitgevoerd door een gecertificeerd asbestverwijderingsbedrijf onder toezicht van een DTA. Het werkgebied wordt afgezet en voorzien van waarschuwingsborden. Medewerkers gebruiken PBM's (wegwerpovertuig type 5/6, P3-masker, handschoenen). De asbestcementen muurkappen (hechtgebonden, risicoklasse 2 of 2A) worden vooraf bevochtigd om stofvorming te beperken. Bevestigingen worden voorzichtig losgemaakt, waarbij breuk wordt vermeden. De elementen worden in zijn geheel verwijderd, direct verpakt in dubbel asbestfolie (0,2 mm dik) en voorzien van asbeststickers. Afval wordt tijdelijk opgeslagen in een gesloten container en afgevoerd naar een erkende verwerker met begeleidingsformulier. Na afronding vindt visuele inspectie en, indien vereist, luchtmeting plaats door een onafhankelijk geaccrediteerd laboratorium, waarna vrijgave van het werkgebied volgt.

2. Verwijdering: Materiaal bevochtigen (nevelen), breken of slijpen vermijden. Traject gecontroleerd uitvoeren met handgereedschap, materiaal zoveel mogelijk intact houden.

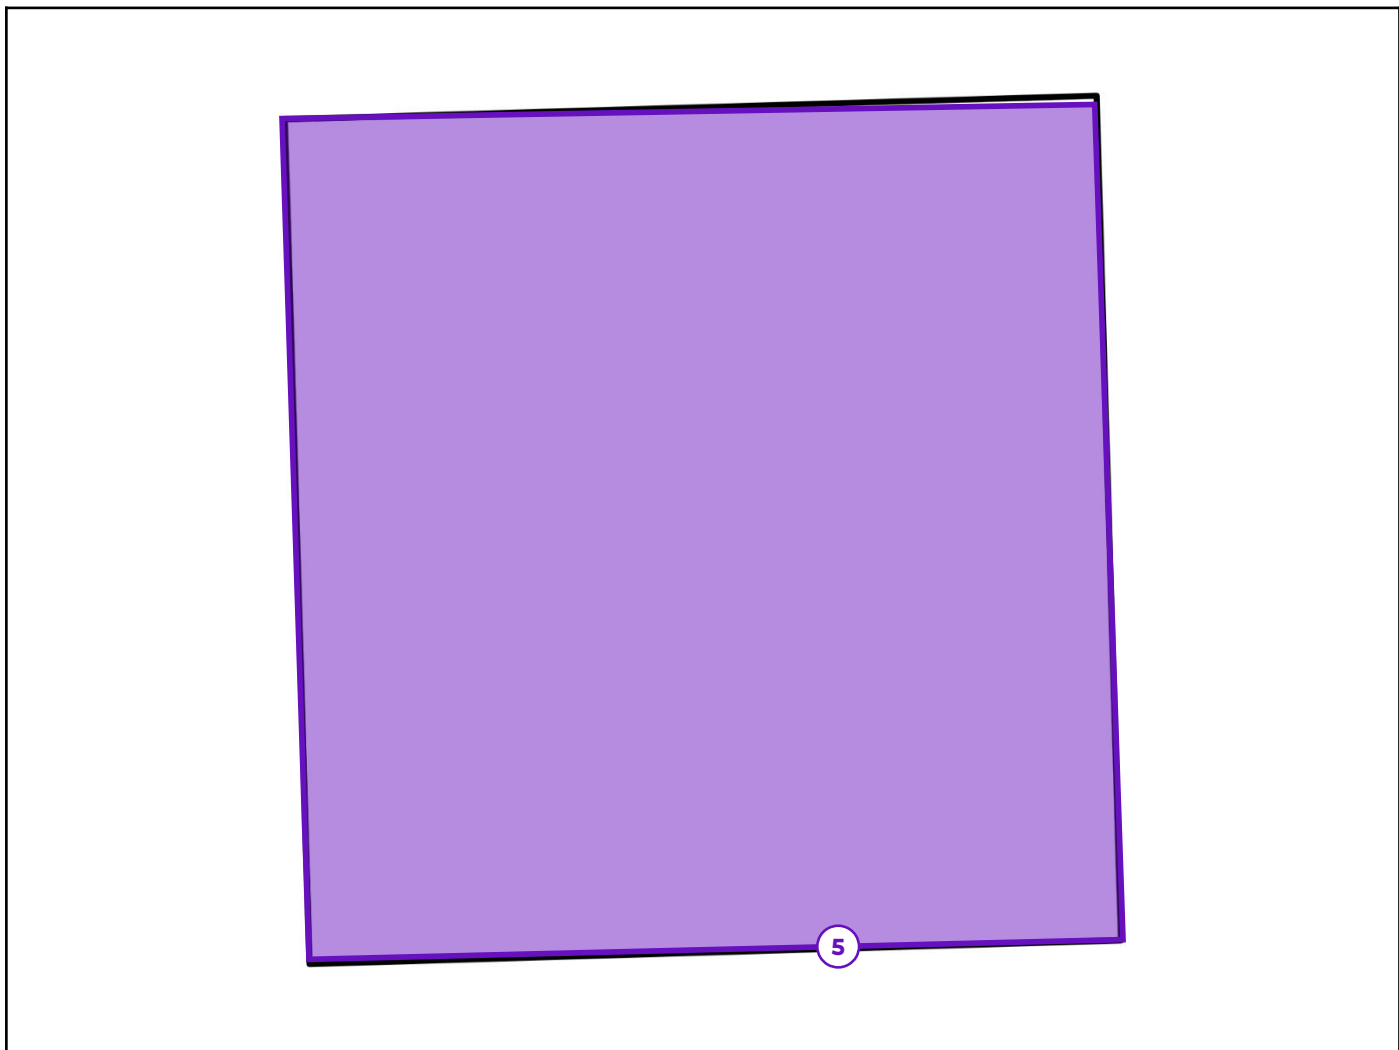
## Plan 2.1: Tuinhuis: plan

Beschrijving	Type	Actie
5. Tuinhuis	Advies	-
