# Asbestinventarisat attest

Antwerpsestraat 115/1.0, 2845 Niel

Attestnummer : 20260715-000003.001

Uitgegeven op : 15.07.2026

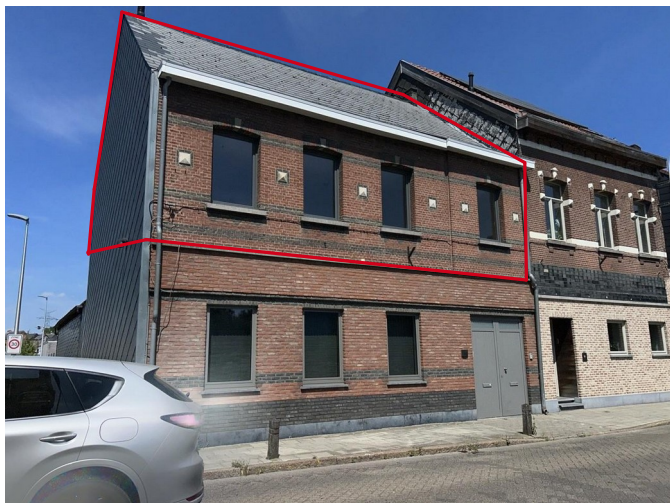
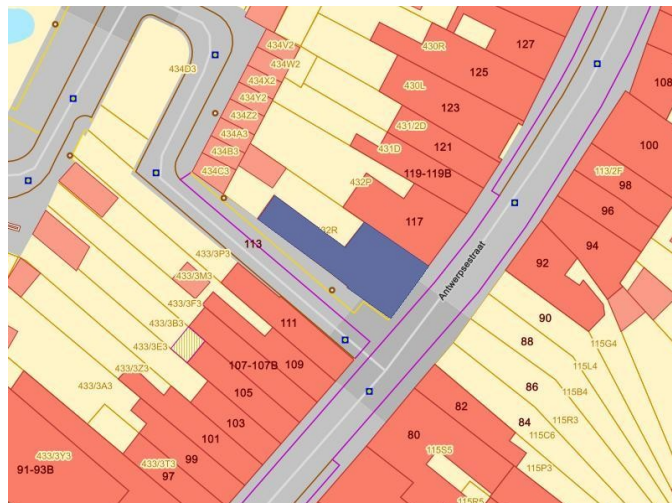
Eindconclusie:

**Niet-asbestveilig**

Tijdens de inspectie vastgesteld:

**1**

Asbestmateriaal

| 1 | Asbestmateriaal | Verwijderen |
